1978年伊豆大島近海地震における道路の斜面被害

国井 隆弘* 荏本 孝久**

要 約

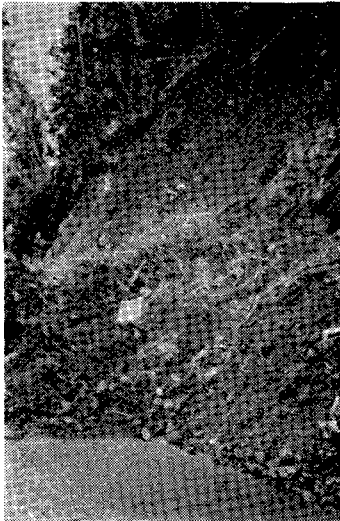
多くは表層が滑落するもので崩落土は岩の風化表土である。すべり面もとの斜面からの深さが1~2mで、高さがせいぜい数m、道路方向の延長が最大で10数mの小規模なものが多い。地震前に多量の降雨がなかったためか崩落土の走行距離は大体崩壊の高さ以内が多い。

写真1 切土 (梨本地区)

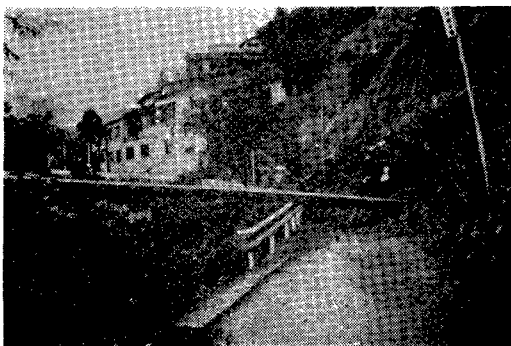
写真2 自然斜面 (大鍋地区)

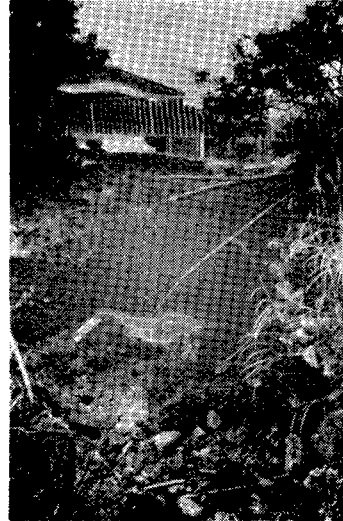
雑石による擁壁を有する斜面の被害は多い。(写真-3)。玉石擁壁による斜面は山間部の小規模な擁壁に多

写真3 雑石擁壁 (梨本地区)

くみられるが、空積がほとんどで擁壁の部分的な崩落が目立つ。これらの崩落石の路面での拡がりも最大で斜面下から斜面の高さ程度である。

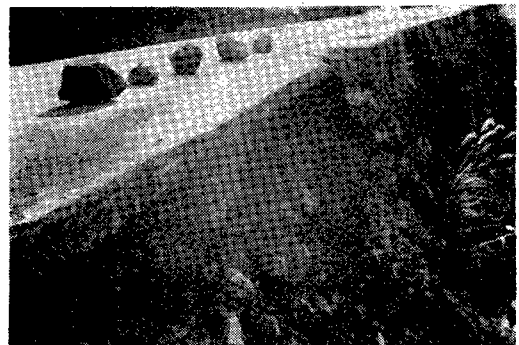
(間知石・間知ブロック) 調査地域では間知石あるいは間知ブロックによる擁壁がかなり多い。道路の山側では特別な場所を除けば斜面の下部に高さ数mの空積の擁壁が多くとられるが、これらが崩壊した箇所は多い。一方道路の谷側ではやや大きい規模の間知石擁壁となるが空積よりは練積が多いようである。この練積擁壁が崩壊した被害はごくわずかで多くの場合、きれつ、はらみ出しあるいは移動にとどまる

写真4 間知石擁壁 (峰地区)

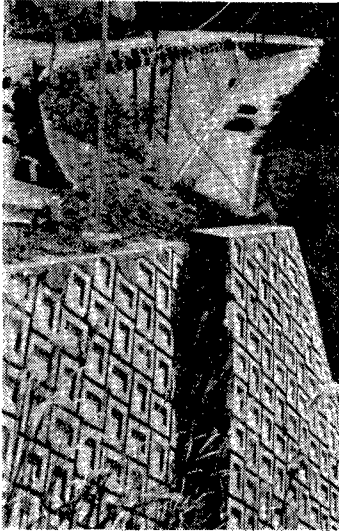
写真5 間知ブロック擁壁 (梨本地区)

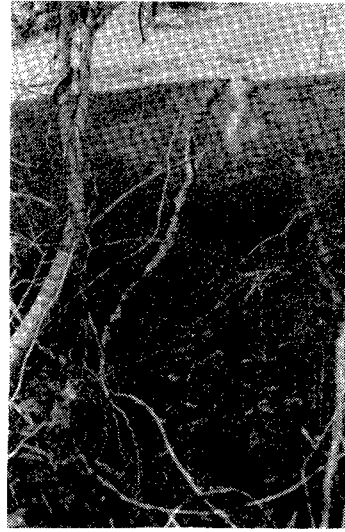
この種の擁壁はそれ程多くは存在せず、被害も古い無筋のコンクリート擁壁に限られきれつが入る程度である (写真一6)。

写真6 コンクリート擁壁 (稲取地区)

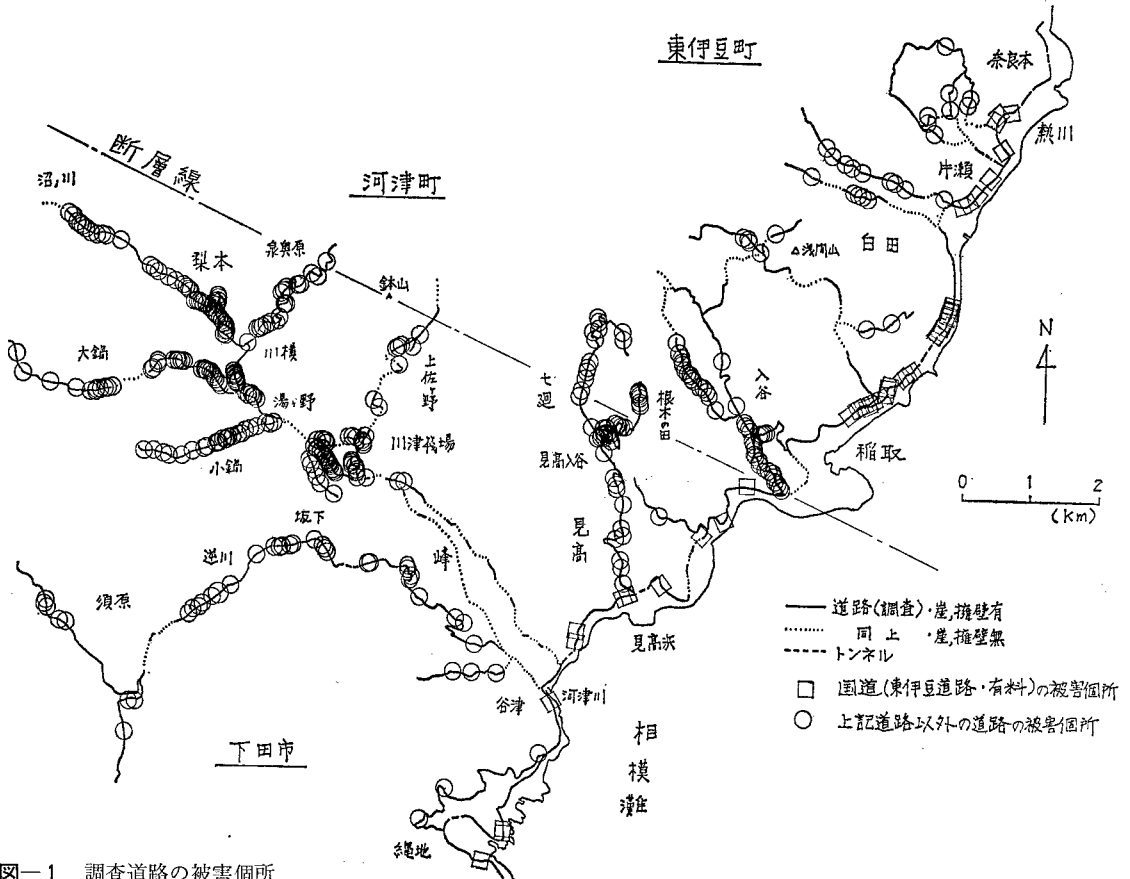
図一 調査道路の被害個所

被害が発生したのは東伊豆町熱川から下田市縄地にいたる南北のほぼ13kmの範囲の地域であり、梨本、湯ヶ野、見高入谷、稲取の各地区を結ぶほぼEW方向の帯状の地域に被害が集中している。

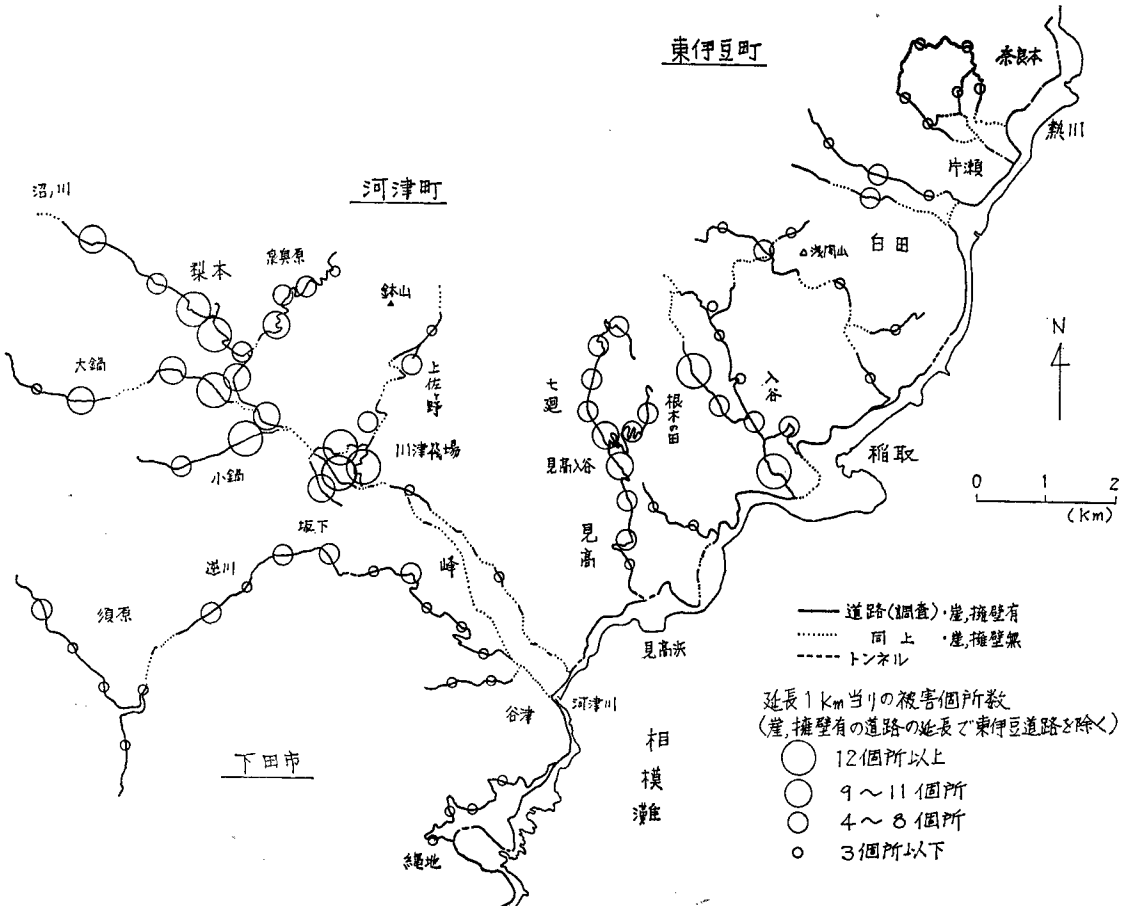
図-2 道路被害の分布

有料道路は除外してある。延長1kmあたりの被害個所数は道路を0.75~1.25kmの長さで適当に区切り、その間の被害個所数を求め、これを延長1kmあたりに換算して求めたものである。

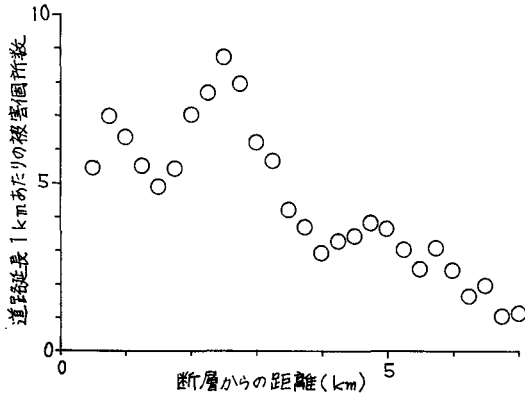
図-3 道路被害と震源距離

離の関係を求めたものである。距離においては、その距離を中心にした幅1kmの区域における値を求めている。すなわち、いまAkmでの延長1kmあたりの被害個所数を求めるとすれば、断層線に平行で断層線からの距離が $A+0.5$ および $A-0.5$ kmの2本の直線をひき、その間にある斜面を有する道路の総延長と被害個所の総個数をもとめ、総個数を総延長で割れば求めることができる。この作業は断層線の両側でおこなわれ得るが、ここで求めているのは各々の側の総延長および総個数を加え合わせて割った値である。図-3によれば、延長1kmあたりの被害個所数は最大でほぼ9個所となるが、これはだいたい100mに1個所を意味し、被害の道路に沿った長さを考えればかなりの被害率であるといえる。図-3の個所数の距離に対する傾向は必ずしも単純ではない。まず1kmあたりに最初のピークを、そして2.5kmの近くに第2の大きなピークを有している。全体としては距離の増加とともに個所数は減少し、この減少が4~5km以上では解り易い。図-1の主断層と被害個所とを見比べてみると次のように解釈される。第1のピークは根木の田、入谷での被害が集中した地区が影響し、第2の大きなピークは川津後場、湯ヶ野、梨本での被害集中地区が強く影響している。このような結果が、断層線の設定に起因するのか、あるいは地形によるのかまたは道路の位置が面的な広がりを十分満足していないためなのかは明らかでないが、その他の各種施設の被害状況とも合わせて検討していく必要がある。場合によっては道路被害の一面をもっとよく説明し得る断層線を定める試みが意味を持つことも考えられる。
