1978年伊豆大島近海地震に伴う 地震断層，加速度分布と被害

望月 利男* 田村 俊和*
松田 磐余* 宮野 道雄**

要 約

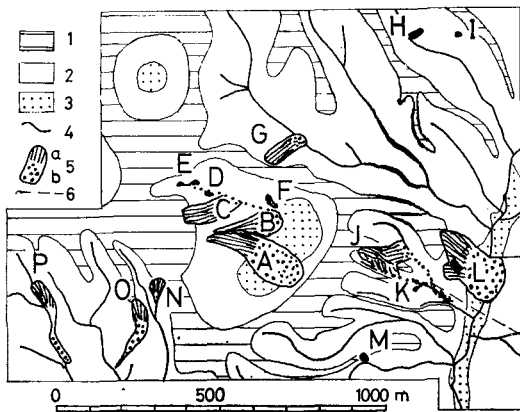
図12 大池付近の大崩壊密集地域(田村原図) 1:山頂緩斜面, 2:山腹斜面・火口壁, 3:谷底面・段丘面・火口底, 4:谷底の流路, 5:今回発生した崩壊地(a:削剝域, b:堆積域,) 6:根木の田断層の延長にあたるリニアメント, A~P:(本文参照)

大池西側火口壁に並ぶ2つの大崩壊(図12のA・B)は、傾斜 25° 程度の平板状の斜面上に堆積していた未固結火山灰~スコリアが、深さ1~4mの部分で剝離して、地表の草をのせたまま最大傾斜 35° 程度の急斜面をすべり落ち、火口底に堆積し(Bの場合)、あるいは火口壁を横切って反対側の火口壁にのり上げた(Aの場合)ものである。

崩壊の際に剝離がおこなわれたのは、II/III境界面の場合とIII/IV境界面の場合と2通りあることが、崩壊源の壁面と崩壊物質のブロックとの観察から推定される。破断面がIIIを横切っているのであろう。

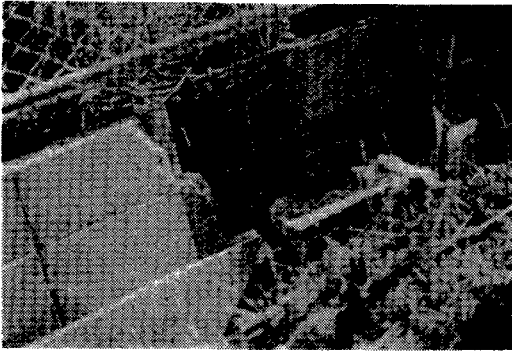
すでに2・2・2で述べられているが、稲取東断層で明白な右ずれがみられるのは、まず、表-4、図-8の1~3である。1は燈台敷地のフェンスのコンクリートブロックとその基礎であり、そこでのくいちがい変位は約8cmである(写真-1)。そこから約10m北側に燈台付属屋があり、RC造の外部階段がかけられている。この階段の1段目と2段目が完全にくいちがっており(せん断破壊)、変位約6cmを示している(写真-2)。変位量がさほど大きくないため、燈台前の道路にはわずかに亀裂がみられるのみで、くいちがいは認められない。しかし、道路をはさんだ、4・の位置にするRC造3階建て(1Fピロティの外周を帳壁的にコンクリートブロック壁で塞ぎ、かつ1Fのみブロック造で若干の増築を行っている)建物のブロック壁の1階上部に明らかな右ずれのくいちがいがみられる(写真-3)。すなわち、建物の東側の部分は地盤とともに南へ、その西側の部分は北へ動いたのである。その延長は、地盤亀裂によっては確認できないが、擁壁の顕著な崩壊(写真-4、位置5、図-8)、全壊住家の分布、5、6(ホテルやまだ荘、屋内外とも仕上大破)の鉄骨造建物の被害程度とブレースの座屈状況(E方向下がり)等から、この断層は両建物の東側至近傍を通り、8、伊豆稲取駅ホーム付近に連続する可能性をもつ。

写真一1 灯台フェンス基礎のくい違い（右ずれ約8 cm, 図一8 地点No.1）

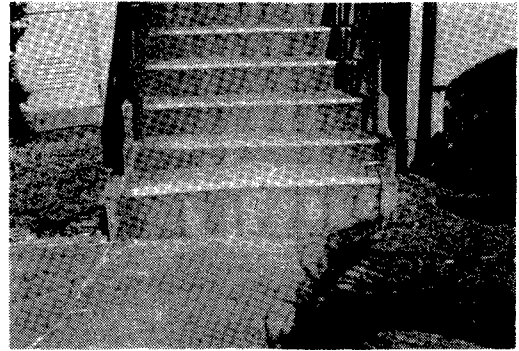
写真一2 灯台付属屋外階段のくい違い（右ずれ約6 cm, 地点No.3）

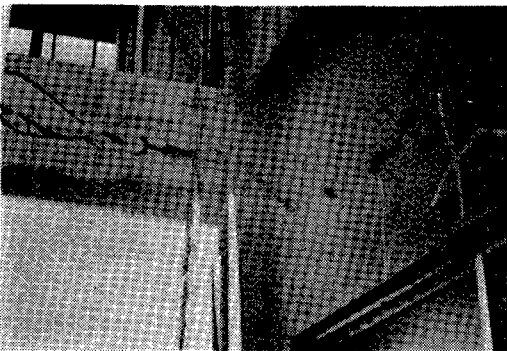
| No. | 構造物名 | 構造および被害状況 |
|---|---|---|
| 4 | 前田げん宅 | RC3F。1FRC、ブロック壁右ずれ大破（ラーメンの被害軽微）。 |

写真一3 地盤のくい違いによるRC造建物の被害（地点No.4）

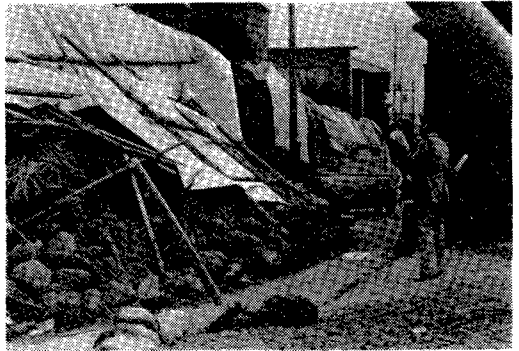
写真一4 玉石空積擁壁の崩壊（地点No.5'）

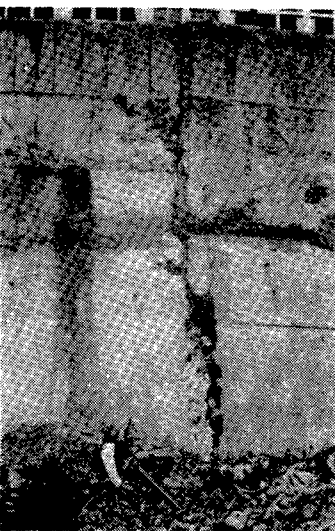
稲取中央断層についても、2・2・4でふれているが主として構造物の面から説明を補足する。9のコンクリート護岸の亀裂状況を写真-5に示す。変位量は小さいが明らかに右ずれであり、そこから延びる亀裂は道路を横切り、観光ホテル外壁面の明瞭な縦亀裂に連続する。このホテル10もまた、左右に隣接するほとんど無被害のホテルと同様、外見上は軽微な被害にみえる。しかし、断層線に沿うある局部的な範囲に限られるが、建物それ自身に右ずれのくい違いがみられる。すなわち、護岸、道路の亀裂の延長上でスラブは切断され、建物東側の部分は南へ、その西側の部分は北への変形を強制されている。ために、その近傍の柱には著しいせん断亀裂が生じており、1本は完全に破壊している(写真-6、7)。

写真一5 コンクリート護岸のくい違い破壊（右ずれ, 地点No.9）

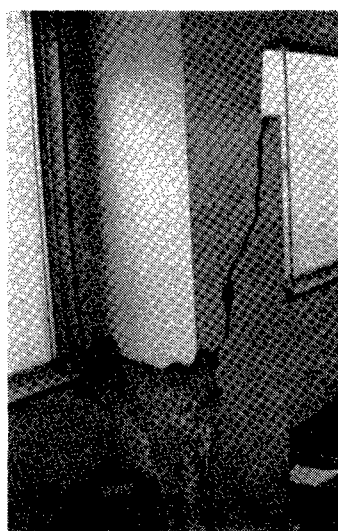
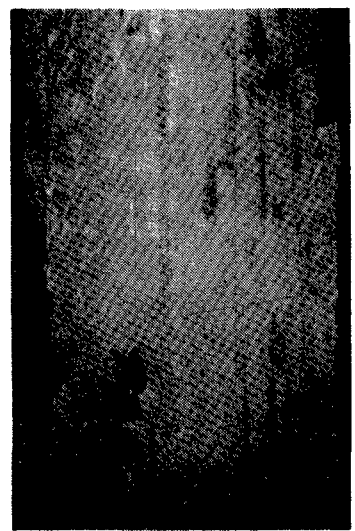
写真一6 断層直上のホテルの柱のせん断破壊（地点No.10）

写真一7 6と同じ, この柱は完全に破壊している

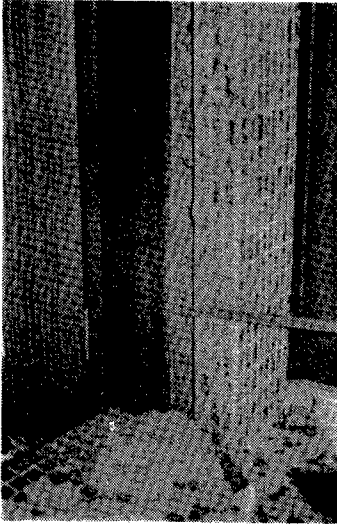
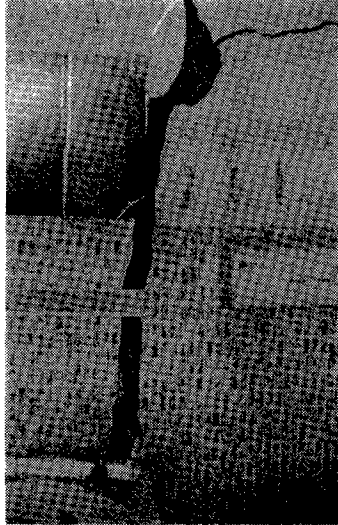
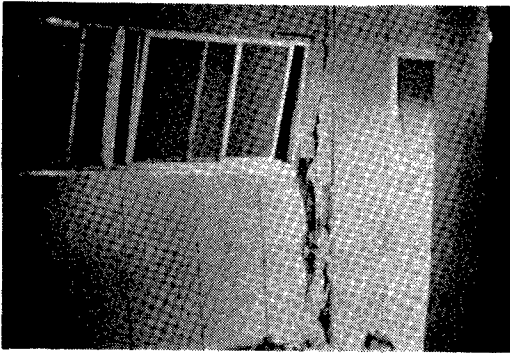
この建物はS造である。10をせん断した亀裂の延長の部分でこの建物も切断されている。前記RC造の部分に比べ剛性が低いため、建物に残る右ずれのくいちがいは、さらに明瞭である(写真-8、9、10)。

写真一八 断層直上のホテルの鉄骨造部分（右ずれがよくわかる、床スラブも完全に切断されている）

写真一九 同ホテル壁の被害

写真一〇 同ホテル（ALC版、サッシュュの変形から右ずれがわかる）

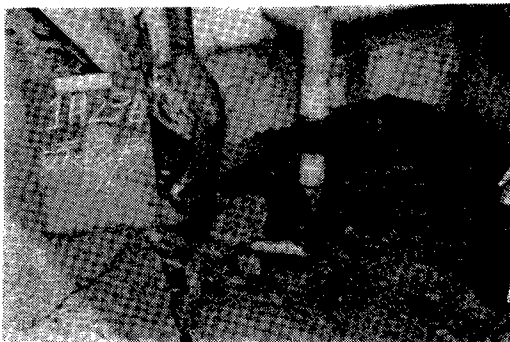
写真-11は、地盤と建物の相対変位(17cm)を示す両どいの切断状況(13)であり、写真-12は15稲取小学校校庭の大谷石空積擁壁にみられる右ずれである。これに連続する擁壁背面(校庭)の地割れは長さ約8mで消滅し、前面道路の同位置には亀裂は確認できない。

写真一一 建物と地盤の相対変位17cmを示す雨どいの切断（地点No13）

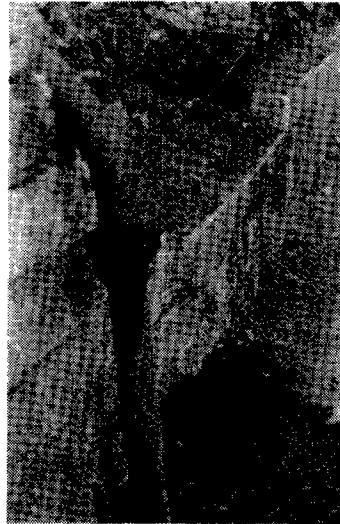
写真一二 大谷石擁壁にみられる右ずれ（地点No15）

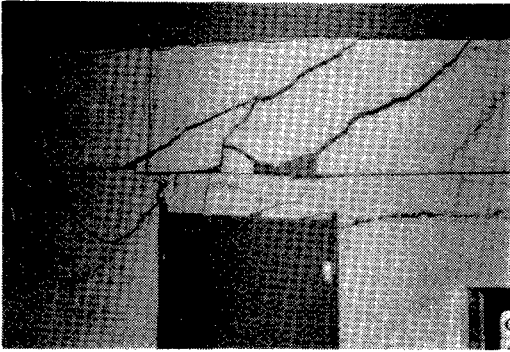
稲取西断層についても、2・2・5に記述があり、ここでは補足説明に限定する。すでに示してきたように、稲取東、中央断層は海岸まで達していることが確認できた。しかし、この西断層の末端は明確には確認しえない。23のホテル白雲閣は、RC造建物のうちでは、前記観光ホテルに次ぐ被害を生じている(写真-13)。この建物はRC造4階+S造1階で、梁間方向2スパン、桁行6スパンで崖地に建てられており、南側の基礎のみが後列のそれより大体8m低くなっている。最大の被害は基礎梁と2階床梁(スパン方向)のせん断破壊という型で生じたが、同方向の壁の亀裂なども著しい。

写真一13 R C造ホテルの大梁の被害
(地点 No. 23)

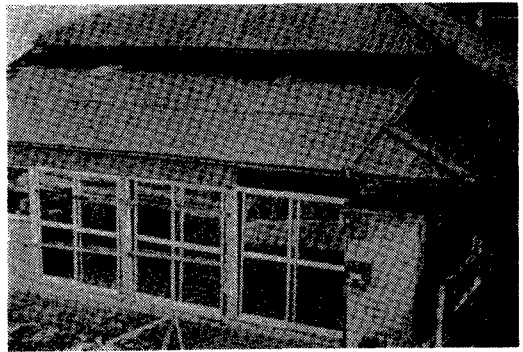
写真一14 断層直上の木造家屋（土間コンの亀裂、
家のひずみが著しい、地点No.25)

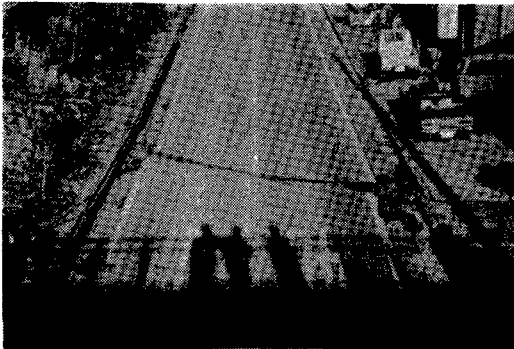
写真一15 国道 135 号線にみられる右ずれ
(地点No.26)

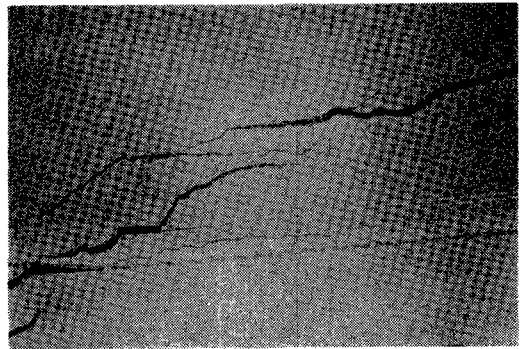
写真一16 稲取中学校の梁、天井の亀裂
(地点No.27)

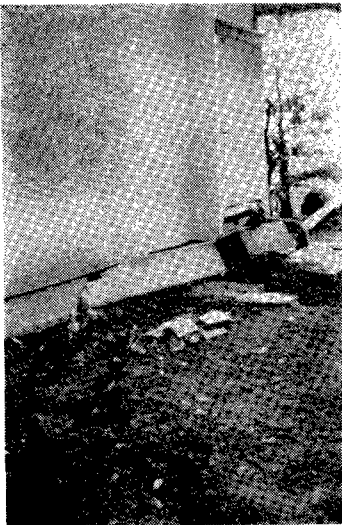
写真一17 断層直上の家屋の布
基礎の切断 (地点No.29)

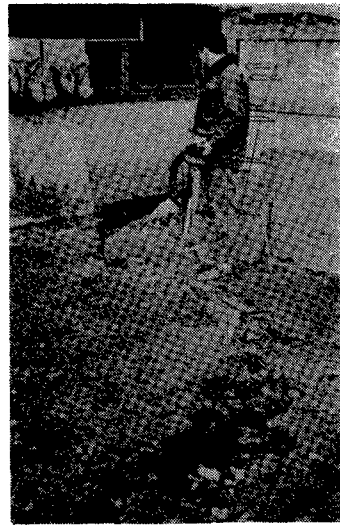
| No. | 構造物名 | 構造および被害状況 |
|---|---|---|
| 30 | 同上付属小屋 | 木造1F。建物隅角部基礎下で断層移動量確認（上屋損傷なし）。 |

写真一18 断層の移動量が最も
明瞭に確認された地点 No. 30
の亀裂
