昭和58年日本海中部地震の被害

—とくに住家の被害について—

松田馨余*・望月利男**・荏本孝久***・川島正雄****

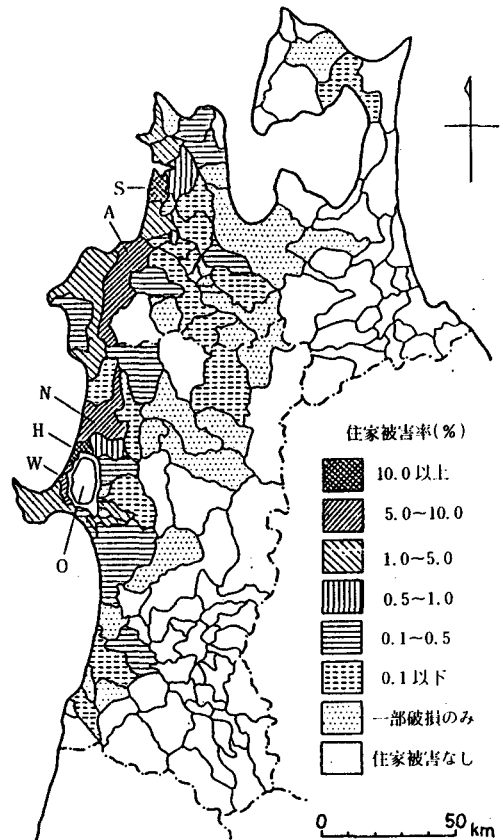
図-1 青森県および秋田県の住家被害率

住家数に半壊住家数の2分の1を加え、それを世帯数で割って、100倍したものである。表-1にも示されているように、秋田県で被害棟数が多く、全壊1,132棟、半壊2,632棟に達し、被害全体の70%を占めている。なかでも能代市の被害が著しく、全壊696棟、半壊1,514棟、一部破損897棟を出し、被害率は8.5%であった。秋田県下では、被害率でみると八竜町が最悪で、全壊134棟、半壊216棟で、被害率は12.4%であった。また、一部破損が256棟あり、31%の住家がなんらかの被害を出している。青森県では、県全体で住家の全壊は447棟、半壊は865棟であったが、このうち全壊の227棟と半壊の292棟が車力村に発生し、ここ

では被害率は25.4%を記録した。そのうえ、一部破損した住家が735棟もあり、85.4%が被害を受けている。これは、村内の住家すべてに被害が出たといってもさしつかえない。青森県下では、車力村について被害が大きかったのは、鱈ヶ沢町で、全壊143棟、半壊211棟で、被害率は5.5%であった。

図-1の住家被害率の分布からは、沿岸近くの市町村で被害率が高いことが読みとれる。それは、日本海にあった震源により近いこと、ならびに、津波による住家被害も加えられている、という2つの条件があるが、住家被害が砂地盤の液状化現象と、それに伴う盛土地盤の破壊によるものが大であったためであることの方が、はるかにきいている。秋田県では、若美町、八竜町、能代市などで目立ったのは、砂丘地と沖積低地の境界付近の被害である。とくに、砂丘末端部の緩斜面に多少手を加えて平坦化した宅地に集中して被害が発生している。ここでは、砂丘砂からなる砂地盤が液状化し、緩い傾斜に沿って移動したり、もしくは、地すべり状に下方に砂地盤が移動している。そのため、家屋の基礎に亀裂が生じたり、基礎付近に集中して歪みが生じている。全般的に、家屋の上部には被害がみられず、基礎部に被害が集中していたのは、1974年の伊豆半島沖地震の際の石廊崎の集落でみられた地震断層に伴う被害と似ていた。一方、砂丘地に接している沖積低地では、盛土により宅地化が行なわれていたが、盛土の下の砂地盤が液状化し、それにとまって盛土に亀裂が生じ、家屋を破壊している。とくに、小河川であっても、旧河道にあたる場所での被害がとくに顕著であった。男鹿市の打ヶ崎付近や、秋田市の新屋元町などがその例である。盛土には砂丘砂や第四系の海成砂層が使用されており、盛土の材料としての条件も非常に悪かったことも被害を大きくした原因と考えられる。青森県の車力村や木造町でもほぼ同様な形態の被害が発生している。とくに車力村では、砂地盤に約1kmにわたって亀裂が発生し、亀裂沿いに大被害が集中していた。

の砂丘地帯との境界付近に被害が集中し、被害地域の地形・地質条件が似ている。図-1からも読みとれるように、八郎瀧低地では、大瀧村に被害がなく、東側の地域でも被害が少ない。岩木川の低地でも、被害率は大きくはない。地震動による被害を受けやすい軟弱地盤地域では、被害が目立たず、より地盤各件が良いと思われていた地域に、液状化現象による住家被害が出たのが、大きな特徴である。なお、鱈ヶ沢町では、段丘上にも被害が出ており、振動被害と思われるものがかなり出ていたのが注目される。

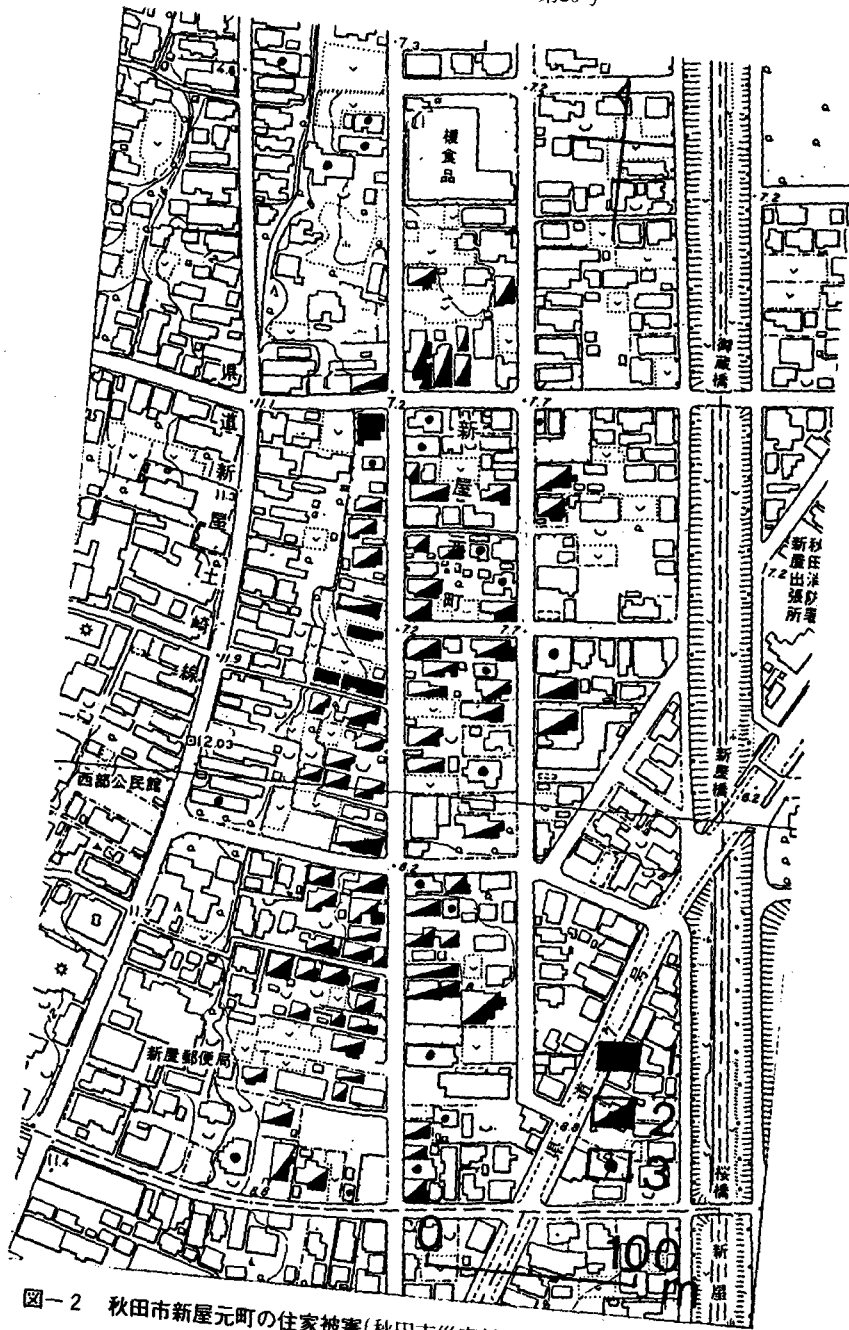
図-2 秋田市新屋元町の住家被害(秋田市災害対策本部の資料による)
1:全壊, 2:半壊, 3:一部損壊

図-2は、被害が集中して発生している新屋元町の被害分布図で、秋田市災害対策本部の資料から作製した。ここは雄物川の左岸の沖積低地で、すぐ西側には砂丘が発達し、一段高くなっている。かつては、雄物川に注ぐ小支川が砂丘の直下を流れていたという。昭和10年代の前半に、この低地は区画整理され、住宅地化された。それに伴ない、小支川は新屋排水路につけかえられた。かつての流路の名残りが、砂丘地のすぐ東側にあり、7mと8mの等高線で示される相対的凹地として認められる。また、砂丘地と沖積低地の境をなす斜面は、切土や盛土をされて人工的に改変されているが、一部には、かつての谷壁を示す急斜面が残されている。

液状化現象は、幅100m、長さ500mにわたって発生し、図中の被害家屋の分布地域とほぼ一致している。被害地域のほぼ中央を南北に縦断する亀裂が入り、その亀裂に沿って噴砂や噴水がとくに著しく発生している。また、この亀裂に関係なく発生した噴砂孔も随所に残されていた。被害地域の南部では、地盤の陥没が広範囲にみられ、それに伴う家屋被害があると同時に、砂が噴き出る際に、家屋の一部を持ちあげて、歪みを生じさせた場合もある。畳がめくりあがるほどには至らなかったが、持ちあげられた家が数軒あったし、東

住家被害は、図-2からも読みとれるように半壊が圧倒的に多く、この地域全体で、全壊が4棟、

半壊が74棟である。全壊家屋はいずれも砂丘地と沖積低地の境界付近に発生している。これは、斜面に盛土して平坦化したところが、液状化現象の影響を受けて不等沈下を起し、盛土表面に亀裂が生じたためである。その結果、基礎が破断されたり、家屋に大きな歪みが生じている。沖積低地では、持ち上げられたり、沈下しているため、ジャッキで持ち上げて、基礎や基礎との接合部を修理している家屋が多数みられたが、全壊には至っていない。聞きとり調査では、ジャッキで家屋を持ち上げるのに1坪あたり5万円ということである。家屋を40坪とすると、持ち上げるのに200万円かかり、それに基礎の打ち直しなどの工費200~300万円を加えると、修理費は400~500万円となる。家屋の新築経費を坪あたり30~40万円としても、修理費からみて半壊とするのが妥当であろう。な

お、古い住家では、取り壊されているものもあった。一方、砂丘地では一部破損家屋が2棟あっただけで、ほとんど被害を出していない。また、新屋排水路沿いには被害が出ていないのは、排水路の掘削にともない、地下水位が低下させられているためと思われる。

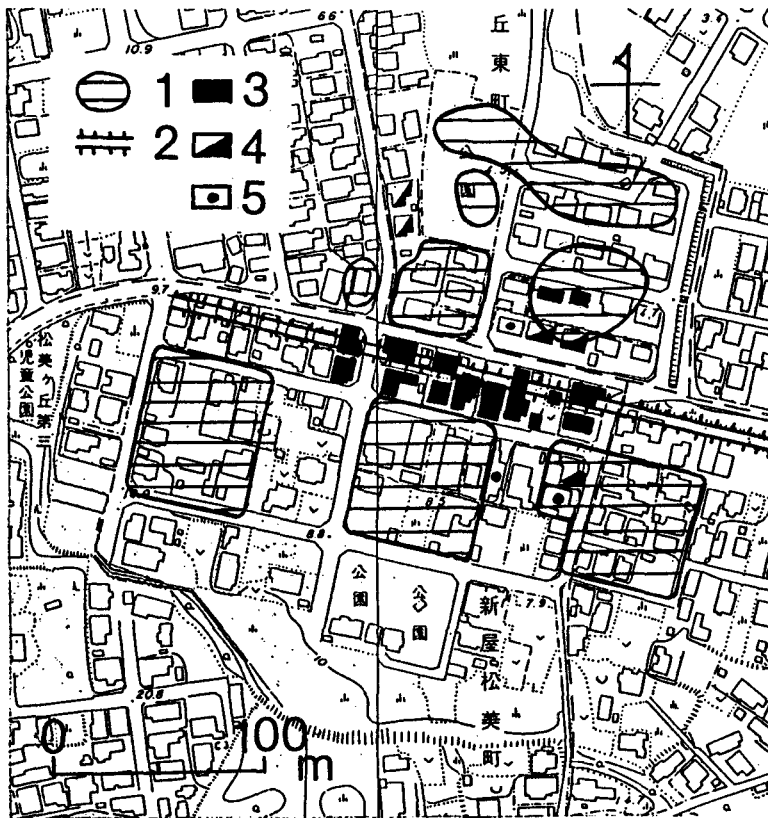
図-3 秋田市新屋松美町付近の住家被害(秋田市災害対策本部の資料による)

図-3は新屋松美町とその北側の新屋新団地付近の被害分布である。秋田市内では全壊住家が集中して発生したのはここだけである。全壊と言っても、倒壊しているのではなく、被害額と被害を受けた床面積から算定されたものである。因みに、被害額が新築価格の50%以上、もしくは、被害を受けた床面積が70%以上の場合には全壊と認定される。

側は射撃場として使用されていた。1925年の陸地測量部発行の5万分の1地形図でみると、土壘の南側には3つの溜池があった。また、図-3では土壘の北側に5つに分散している溜池は1つにまとまった溜池となっていた。1962年撮影の空中写真では、南側の溜め池は干上って凹地となっており、北側の溜め池は5つに分散し、中央の四角状の形態を示す溜め池は干上っていた。宅地はこの土壘をとり払い、凹地や溜め池を埋めて造成されている。その様子は図-3の等高線の状況によく示されている。

液状化現象に伴う被害は、土壘を取り除いた地域の一部と、溜め池を埋めた地域の一部に発生している。土壘を取り除いた地域では、液状化現象に伴い、緩く傾斜していた地盤が北方に動き、それによって基礎が破壊されている。外側から見る限りでは、それほど大きな被害のように見えないが、家全体に歪みが生じているので全壊と認定されたと思われる。地震後に、被害地域のほぼ中央でボーリング調査が行なわれている。地表から5mまではN値1~5の砂からなり、その下にN値5の有機物まじりのシルト層が1mほどある。さらにその下位には、N値20~35の砂層が分布し、この砂層が砂丘地の本体を構成するものと思われる。表層から5mまでの砂層は、土壘を取り除いた後に埋め戻された砂と思われる。地下水位は、地表から0.9mのところにと認められる。したがって、表層5mの砂層が液状化したものと推定される。土壘の北側では、旧溜池の上の家屋が全壊の被害を受けている。ここでは、液状化現象に伴ない砂地盤が持ちあがり、家屋全体が歪んでいる。とくに、カーポートのコンクリートが25cmほど持ちあげられ、かつ、北側に15cmほど横にずれていた。聞きとり調査によると、異臭を放つドス黒い水が噴き出したという。かつての溜池にたまっていた有機物を含む汚泥が噴き出したものと思われる。溜池を砂丘砂で埋積したわけであるから、液状化現象が発生してもおかしくはない。しかし、同じような造成をされていても、最も北側の東西に長い溜池を埋めたところでは何の被害も出ていない。もちろん噴砂も噴水もない。また、

土壘北側の公園と書かれているところでは、10cmほど掘ると地下水が湧くほど地下水位が浅いが、噴砂も噴水もみられなかった。しかし、その西に接して、50cmほど高くなっていた宅地では噴砂がみられ、2棟が半壊している。被害の現われ方からみるかぎり、最表層の砂地盤の性質の微妙な差が被害の分布を決めたと思われる。溜池や凹地を埋めたところでは、地盤条件からみる限りでは、液状化現象が発生したと思われるが、それが地表にまで達したところは、最表層の地盤がとくに緩かったところと思われる。また、被害が出ていないところでは、地表まで液状化現象が達しなかったのであろう。しかし、正確なことは、被害を受けていない場所でボーリング調査をしてみないと解らない。

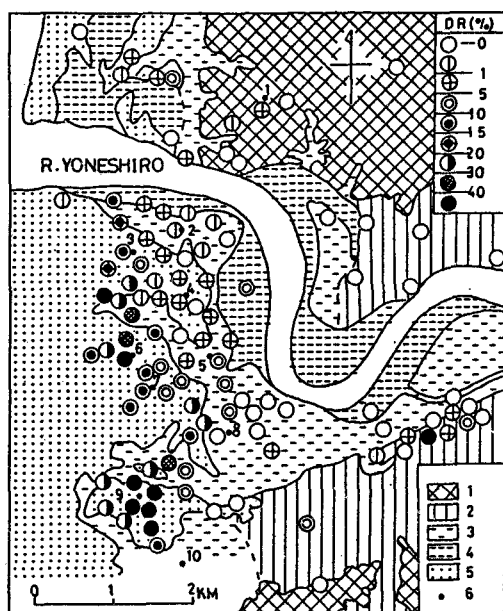
図-4 能代市の町丁目(小字)別住家被害率

897棟で、数の上では被害市町村の中では最大となっている。能代市災害本部の資料に基づき、町丁目(小字)別の被害率の分布図を作製した(図-4)。なお、この図には、戸数20未満の小字の資料は除外し、また、大まかに分類した地形を示した。地盤条件については、地盤図を作製できるほどにはボーリング柱状図が収集できなかったので、代表的な柱状図を図-5に示し、ボーリング地点は図-4に記入した。

沖積低地は、高位沖積低地と低位沖積低地に2分類できる。低位沖積低地は米代川の現河道沿いに分布し、高位沖積低地より3~5m低く、旧河口州、旧中州などから形成される。1964年の新潟地震の際には、このような地形のところで液状化現象が著しく、コンクリート造アパートの転倒や落橋が発生したが、被害率からみるかぎり、今回の地震では被害は著しくない。ただし、図-4のボーリング地点4の東方にあり、被害率5~10%の記号が記入されている地域(中川原)は、旧中州からなり、被害率は9.9%を記録し、比較的高い被害率を示す。なお、低位沖積低地については、ボーリング資料が収集できなかったが、図-5のNo.10と似ていると思われる。

3 mしか分布しない。No. 5は谷底低地にあたるところで、表層の緩い砂層は3 m程度である。深さ3 m以下に分布する砂礫は、粒径は最大でも50mm程度で細礫が多く、かつ、含水量多く緩い。砂丘地の中にまで入っている谷底低地では、ところによっては湿地化しているところもあり、最表層部には薄い粘土層をのせることがあり、また、表層の砂礫層は分布せず砂層になる。No. 8は旧ポイントパーの上であり、N値の小さい砂層は薄い。高位沖積低地内の住家被害率は、砂丘地に入りこんでいる谷底低地に盛土をして造成した宅地で大きく、30~40%を示したところもある。旧ポイントパーにあたるNo. 8付近や、古くからの市街地で、旧河口州からなるNo. 2付近では、被害率は小さい。

図-4からは一見して、砂丘地で被害率が高いことが読みとれる。しかし、砂丘地内がどこでも被害率が高い訳ではない。No. 4付近は、若松町から追分町にかけて標高20mほどの砂丘が残されている地域である。この付近から北西にのびる砂丘地は一段低く、標高10mほどのほぼ平坦地である。旧市街地が立地しているので、地形の原面が不明瞭であるので、沖積低地の一部が入ってしまった可能性はある。このNo. 4付近から北西にのびる地域では、被害率は大きくはない。一方、No. 3付近の盤若町付近から景林町付近にかけて、No. 6付近の鳥小屋付近から田子向付近にかけて、および、No. 9付近の河戸川地区では、被害率は著しく高くなっている。これらの地域は標高20mを越す砂丘の周辺部にある緩斜面に位置している。緩斜面の傾斜は20分の1以下で多少の起伏を持っている。宅地はこのような斜面に多少の切土や盛土をして造成されている。切土や盛土の厚さは、大きくても2 m以下と思われる。図-5のNo. 3やNo. 6には、表層部に多少の盛土がなされていることが示されているが、盛土の材量は砂丘砂で、より下位のものとは変わらない。被害の形態は、砂地盤の液状化によるものがほとんどで、液状化現象に伴う砂地盤の移動もみられる。ごく一部の斜面が比較的急なところでは、斜面に沿って砂地盤が移動し、亀裂が生じて住家に被害が出ているが、

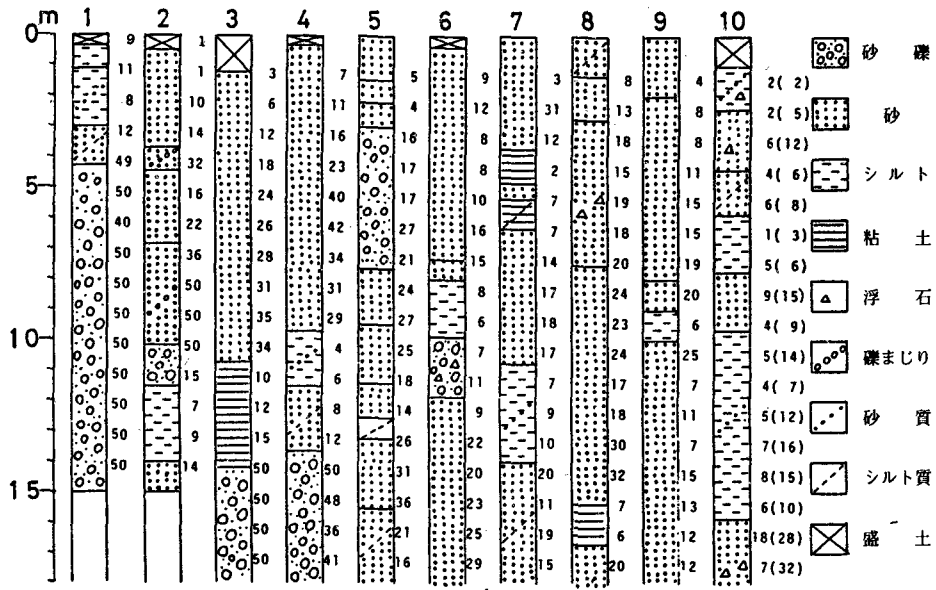
図-5 能代市のボーリング柱状図例 (地点は図-4 参照)

高位沖積低地は、米代川の左岸側(南側)では、砂丘地に入りこんでいる谷底低地、旧ポイントバー、旧河口州からなり、右岸側(北側)では旧後背湿地からなる。米代川左側地域については、何点かについてボーリング資料を示してある。No.2は旧河口州(もしくは沖積低地の一般面)にあたる場所であるが、緩い砂層は表層に2~

噴砂や噴水がみられないところがある。ボーリング資料をみると、被害率の高い地域にあるNo. 3, No. 6, No. 9では、表層の砂層のN値が被害率の低い地域に比して小さいという傾向はみとめられるが、顕著ではない。また、N値の大きさからみても、液状化を起したと思われる砂層は、表層の5 mより薄いようである。新潟地震の際には、より深い砂層までもが液状化したと考えられている(Tajime and Mochizuki, 1965)。そのうえ、住家被害でも、新潟市では噴砂が天井にまで達したり、家の中に入っていた砂をトラック2台分出したり、2階家の1階部分が完全に砂の中に埋った住家があった、などということ聞き取り調査の際に聞いた。今回の液状化現象は、新潟地震の際の新潟市の液状化現象に比べれば、かなり規模は小さそうである。

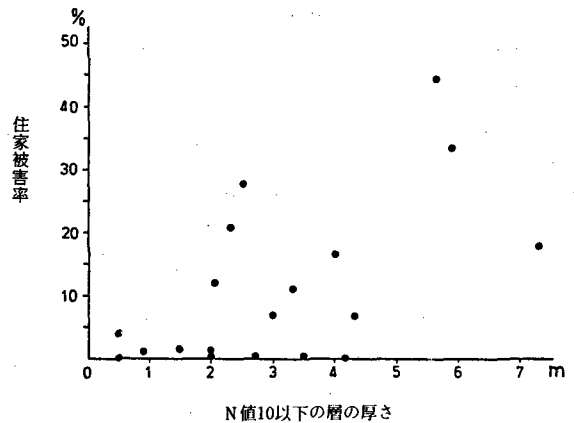
図-6 N値10以下の層の厚さと住家被害率の関係

図-6にN値10以下の層の厚さと、住家被害率との関係を示した。住家被害率は図-4を作製したのと同じ町丁目(小字)別の被害率を用い、

N値10以下の層の厚さは、同じ町丁目内で行なわれたボーリング資料から求めた。N値10以下の層が厚いと住家被害率も大きくなっていく傾向はあるが、両者の相関はあまり高くない。せいぜい、N値10以下の層厚が5 mを越えると、被害は著しくなり、2 m以下では、被害は少ないこと、2 mから5 mの間ではバラツキが大きいこと、が指摘できる程度である。

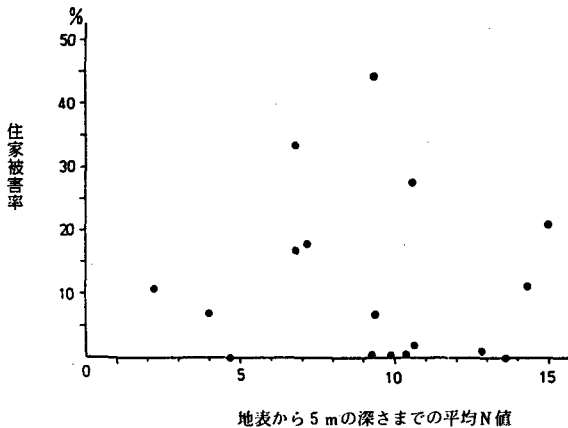
図-7 地表から5mの深さまでの平均N値と住家被害率の関係

ら5mの深さまでの平均N値と住家被害率の関係を見たものである。図-6では19個の資料を使用しているが、図-7では17個しか使用していない。残りの2つは平均N値が23と27で、住家被害率はそれぞれ、1.3%と4.0%であった。図-7の両者の相関は、図-6よりもさらに悪い。
