## 1985年メキシコ地震災害調査

## —建築物に関連した落下物被害について—

望 月 利 男 \*  
 荏 本 孝 久 \*\*  
 渡 辺 朋 之 \*\*\*

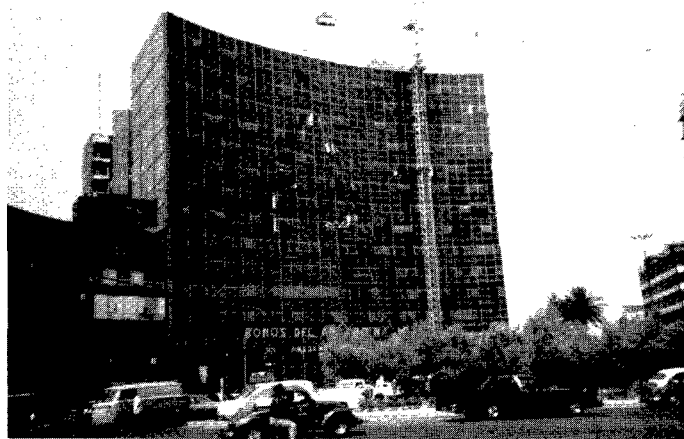
写真1. No.25 約25年前築のRC造14階建ての  
事務所(大)

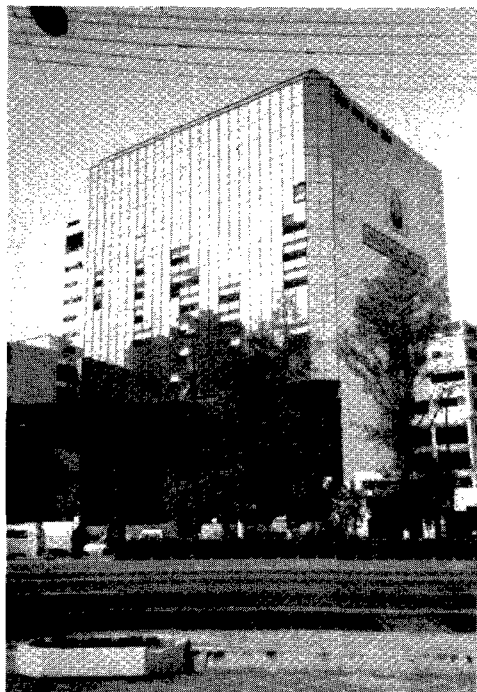
写真2. No.26 約4年前築のRC造15階建ての政府  
関係の事務所(大)

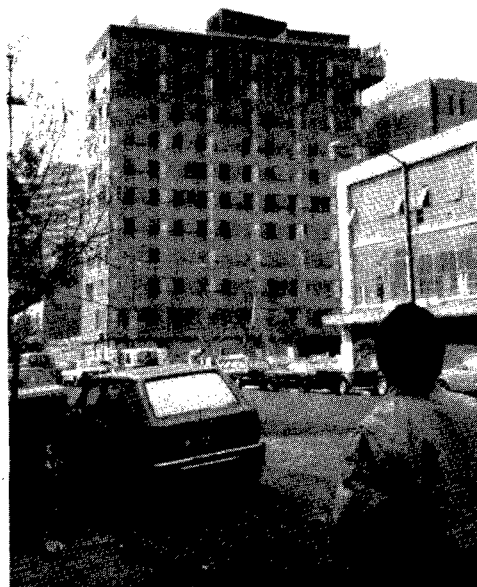
写真3. No.32 約25年前築のRC造11階建ての  
事務所(大)

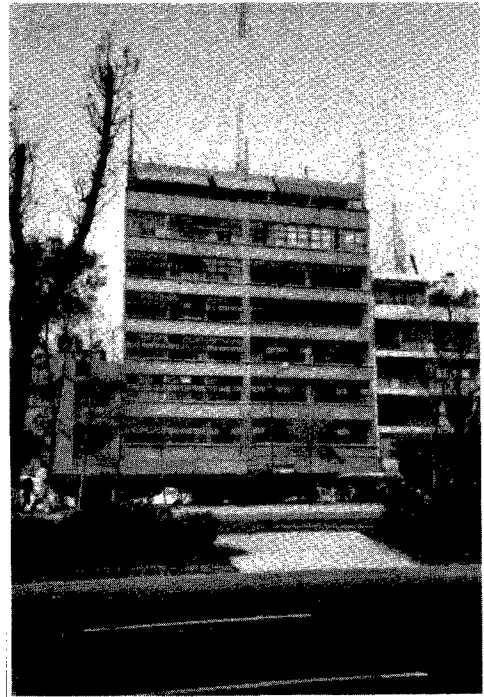
写真5. No. 60 17~20年前築のRC造8階建ての事務所(大)

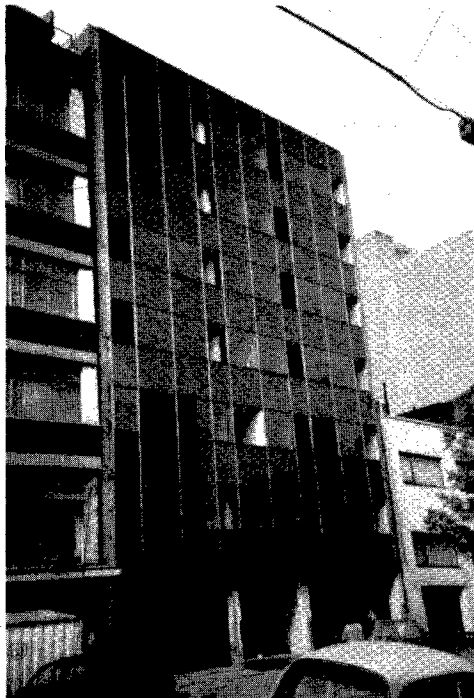
写真6. No.71 約15年前築のRC造7階建ての事務所(大)

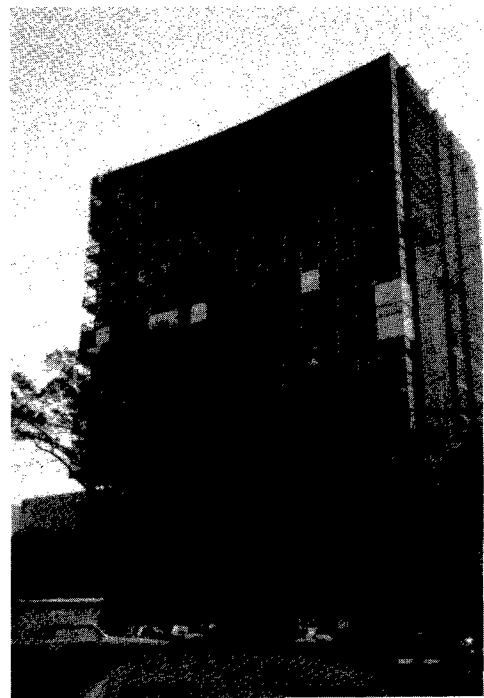
写真7. No. 92 2年前築のRC造15階建ての銀行(小)

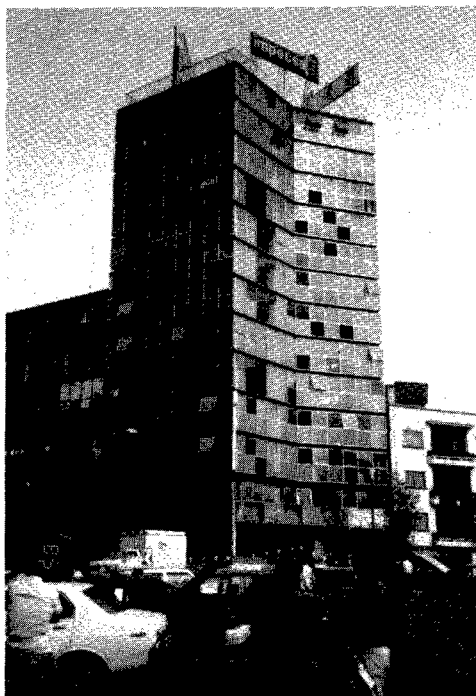
写真8. No.96 約15年前築のRC造13階建ての  
政府建物(大)

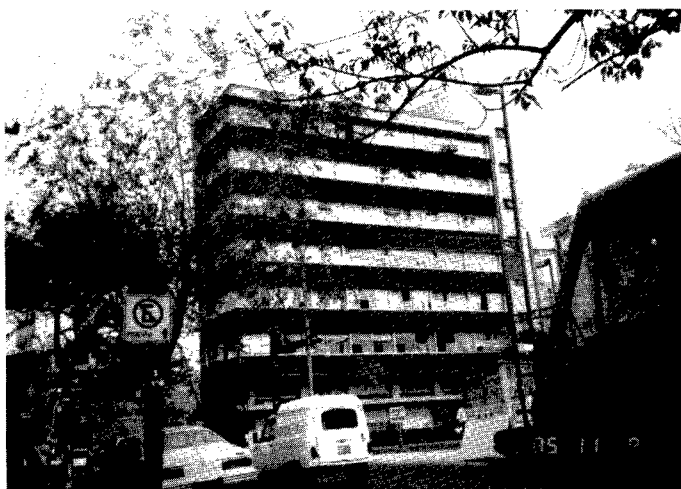
写真9. No.97 約15年前築のRC造8階建ての  
事務所(大)
