1986年11月15日台湾地震被害調査報告

西川孝夫*
世良耕作**
周義敦**

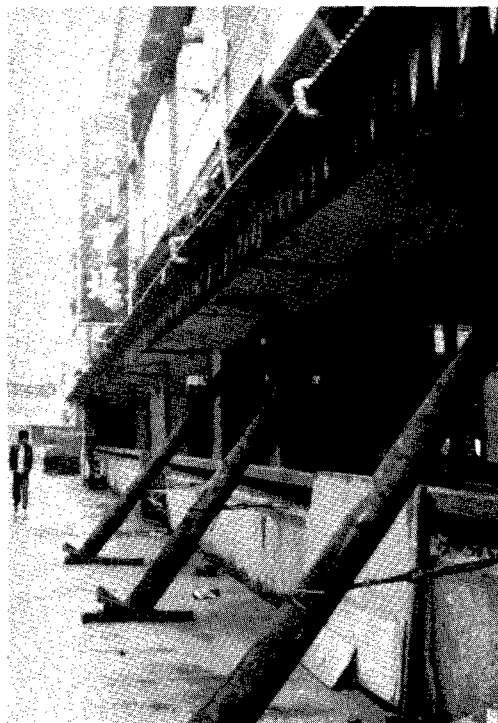
1階が市場で2, 3階が住宅の下駄履きアパートのRC造の建物で、完成後14年経過している。建物被害は1階の柱がせん断により破壊し鉄筋の座屈が見られた。建物の1階が崩壊する危険性があるため、丸太材で仮設支柱を設けたり、外から支えたりして、倒壊を防いでいる。この建物は2階以上に被害がないことから、1階の柱のコンクリートをはつり打ち直して再使用するようであったが、補強対策については不明であった。(写真-1~3)

写真-1 丸太材で仮補強

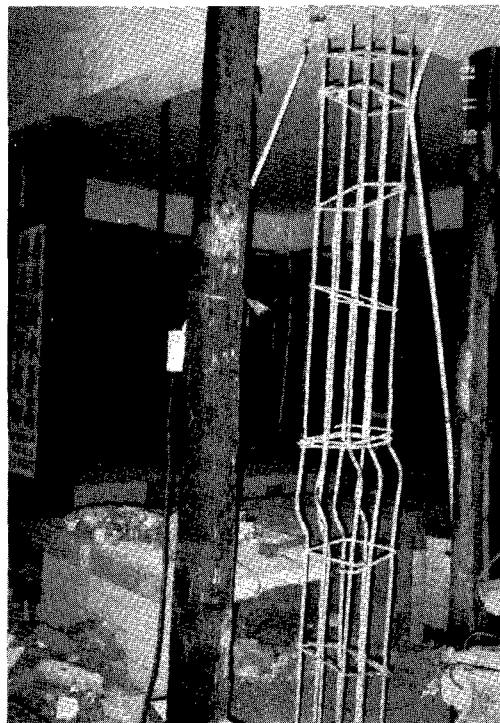
写真-3 せん断破壊した柱。フープ間隔が粗い

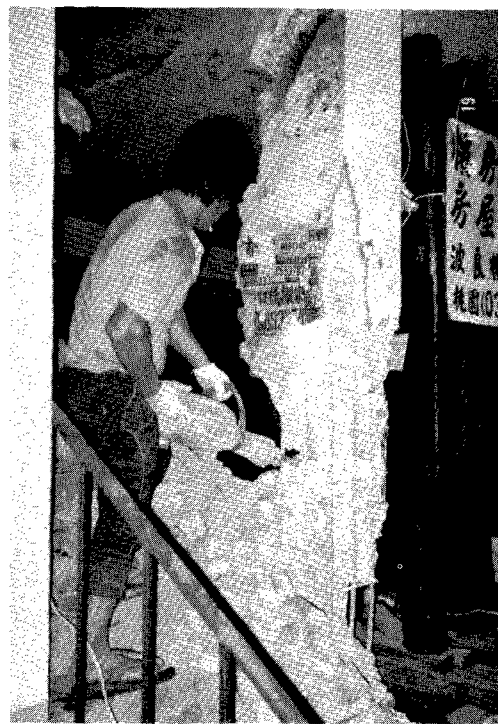
写真-2 はつり中のせん断破壊柱

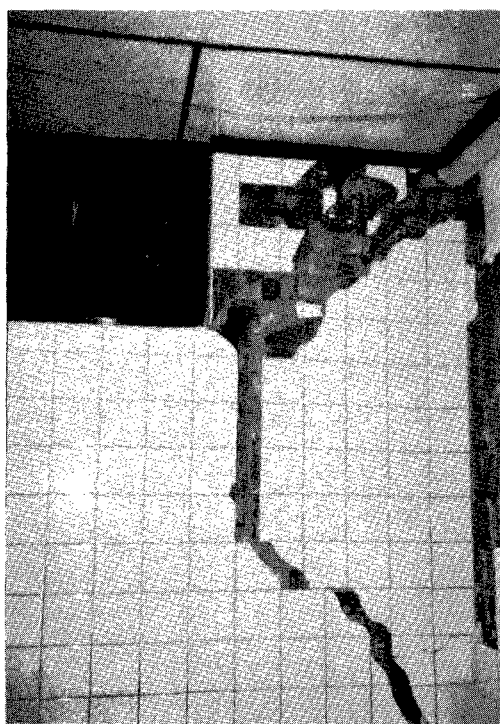
5階建の団地。被害を受けたのはそのなかの表通りに面した一棟であるが、RCラーメン造で外壁、内壁がレンガ壁の典型的な台湾スタイルの構造である。図-9に示すように2階以上が住宅で、1階が舗道と店舗になっている。全体的に、レンガ壁が柔らかいラーメンの剛性を高める働きをしているが、1階部分でこの壁が一部抜けることにより、この階の剛性が弱くなって、店舗部分、特に桁行方向のレンガ壁に応力集中を生じ大きなせん断ひび割れが発生していた。(写真-4)

写真-4 けた行き方向レンガ壁のせん断破壊

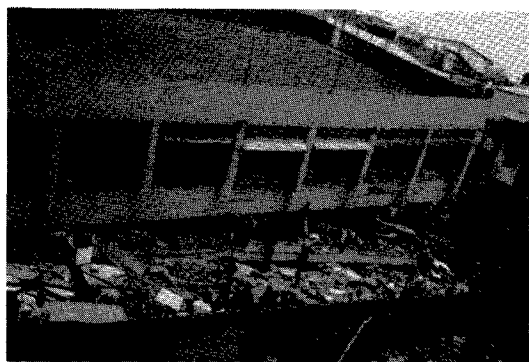
3階建で、1階が市場、上階が住宅となっている。平面形は、はり間方向が6.0m×5スパン、けた行方向が6.0m×7スパンで、3方向に約3.5m程度の片持ちが出ている。調査時にはすでに撤去済みで、被害の様子は確認出来なかった。今回の地震による死者の大半は本建物の倒壊によっている。新聞等の報道によると、本建物はその建設経緯に種々のトラブルがあり、施工的に欠陥構造物であった可能性が高いとの事である。わずかに残存している部分から、破壊は1階の柱のせん断破壊に伴う圧壊と想像される。(写真-5~6)

写真-5 倒壊した華陽市場 (台湾大学 蔡, 邱 教授提供)

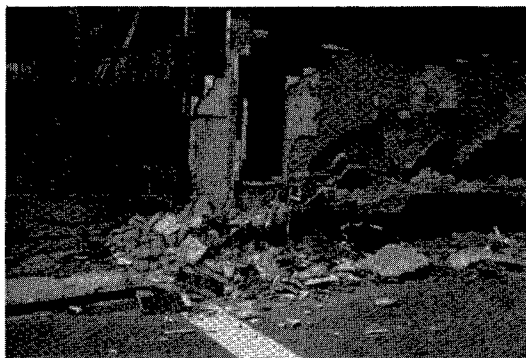
竣工後5年余りを経過した地上14階、地下2階の建物である。平面形は図-10に示すように凸型のシンプルな形状で、建物端部に連層のRC壁があり、これらの壁がすべての水平力を負担する構造設計になっている。被害はこの建物北側端部の壁が1階脚部で曲げ破壊し柱が圧壊している事である。しかもこの壁が1階梁上りで切れ、面外に移動し建物内側にめりこむかたちで1階のスラブ上に乗っているため、このスラブに大きなひび割れが生じた。更にこの壁に支持されていた部分が約1m沈下し傾斜したために、この壁に直交しているプレストレス入りの梁が内側の柱位置で折れ、梁端部のコンクリートが大きく圧壊した。特に梁貫通スリーブのある箇所での破壊は著しい。但しこの耐震壁以外の連層壁には殆どひび割れが発生しておらず、かつ壁脚部の移動も見られなかった。被害原因は、地下部分とのコンクリート打ち継ぎの問題、建物ほぼ中央に位置するエレベーター周りのコア壁によるねじれ振動の問題、壁の過度の負担水平力の問題等が考えられる。取り壊しとのこと。(写真-7~11)

写真-8 耐震壁脚部の破壊 (台湾大学 蔡, 邱 教授提供)

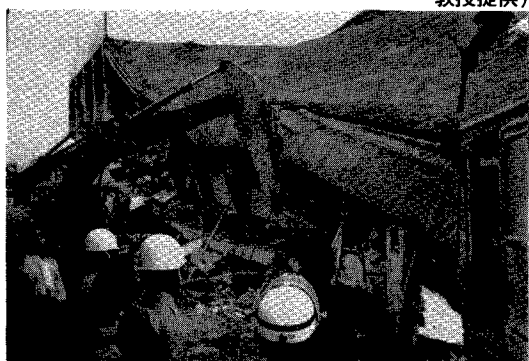
写真-6 撤去中の華陽市場 (台湾大学 蔡, 邱 教授提供)

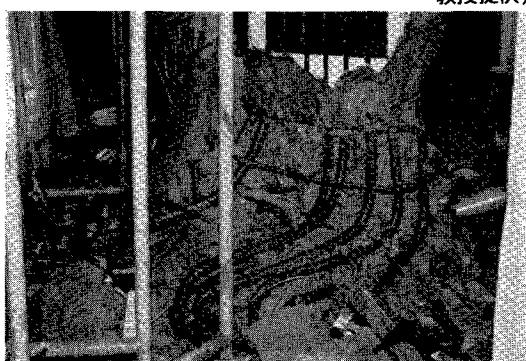
写真-9 耐震壁柱の圧壊の状況

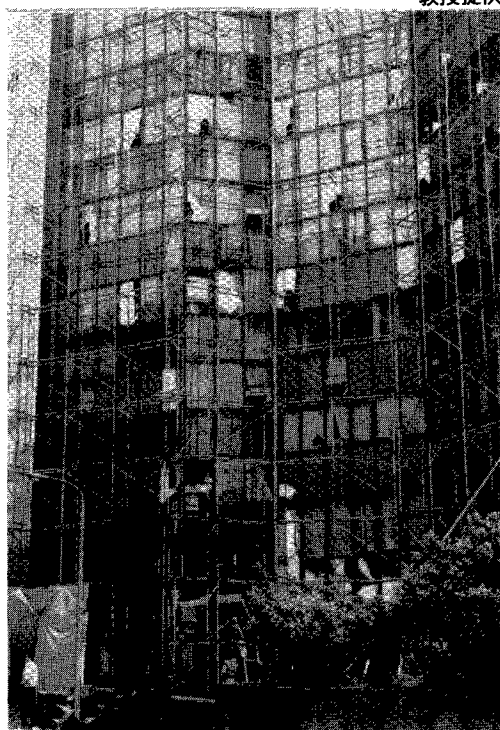
写真-7 破壊した側の外観

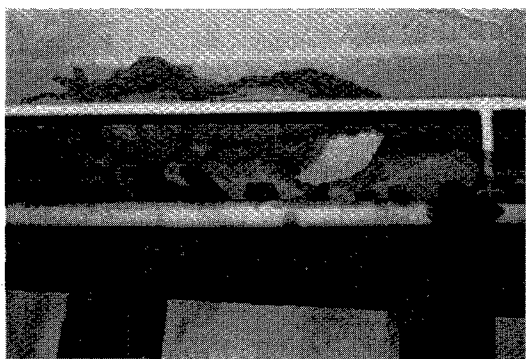
写真-10 1階床スラブの破損。落下しないようにサポートしている。

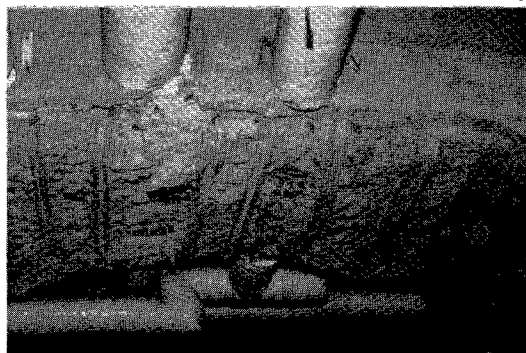
写真-11 破壊した耐震壁に直交する梁の破損

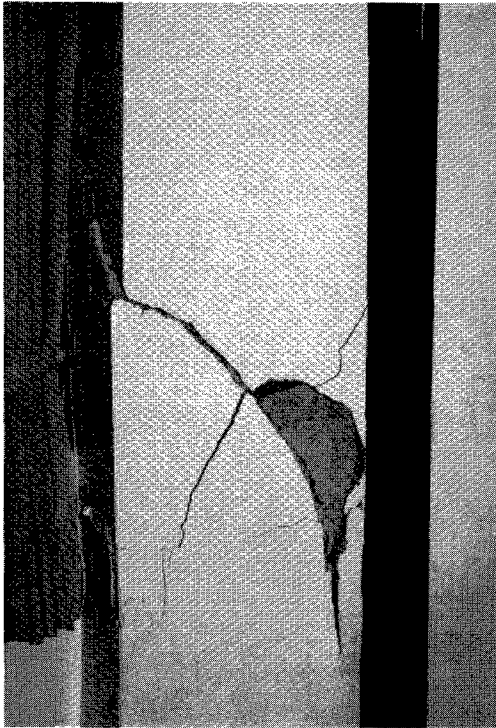
竣工後6~7年の地上13階、地下2階の建物で平面形ははり間方向が6.0m×3スパン、それに表通りに約3.2mの片持ちがでている。約50メートル下の支持層まで杭打ちしたとのこと。建物全体の構造部材に大小のせん断ひび割れが発生しているが、そのなかで特に間仕切り用レンガブロックにより短スパンになった中廊下の梁にせん断ひび割れが生じていたことが本建物の被害の特徴である。また道路沿いの建物外周約3.2メートル出ているキャンチねもとのスラブに沿って大きなひび割れが出てその先端が少なからずたわんでいるのは、常時の使用に対しても危険な様子であった。この建物は警察、市の戸籍部、一般のオフィス等が入っており、設計時に想定した荷重状態を一部上回る使い方がされている可能性が大きい。被害程度もかなり大きく、使用停止の方向で専門家の調査が進んでいるとのことである。(写真-12~

写真-12 柱のせん断破壊

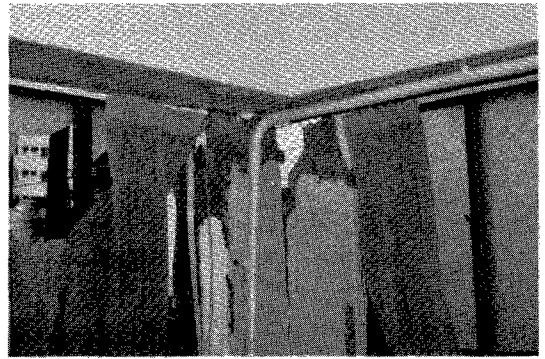
写真-15 キャンチ先端部壁、ガラスの破損

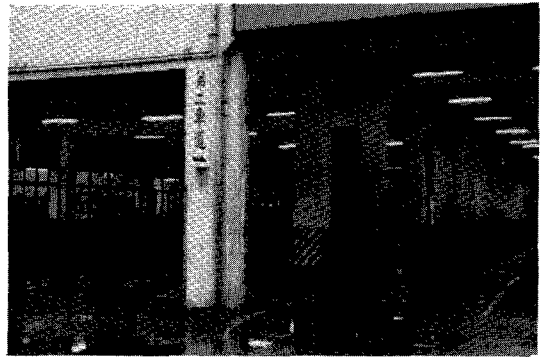
4階建てで、2階以上が住宅、1階が事務所と車検査場となっているため、一階部分がほとんどピロティ形式になっている建物である。はり間方向3スパンであるが、1階真中の通りの腰壁付き柱の数本に中程度のせん断ひび割れが発生していた。(写真-16~17)

写真-16 向かって左側の柱にせん断ひび割れ。右側の柱に比べるとかなり短柱になっている。

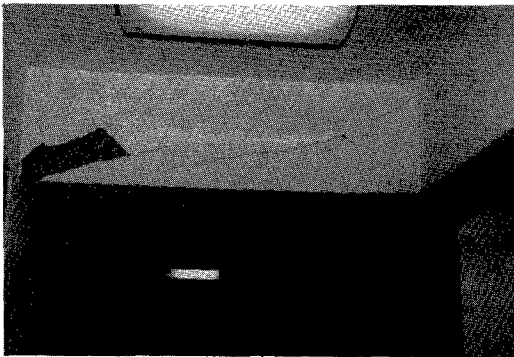
写真-13 梁のせん断ひび割れ

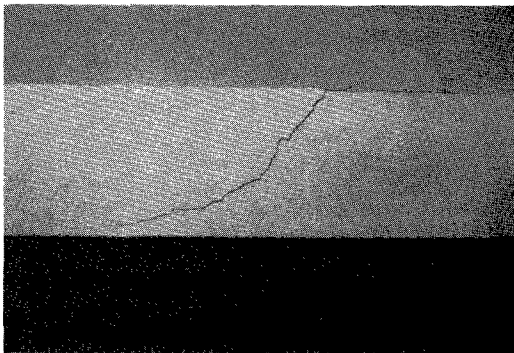
写真-14 梁のせん断ひび割れ

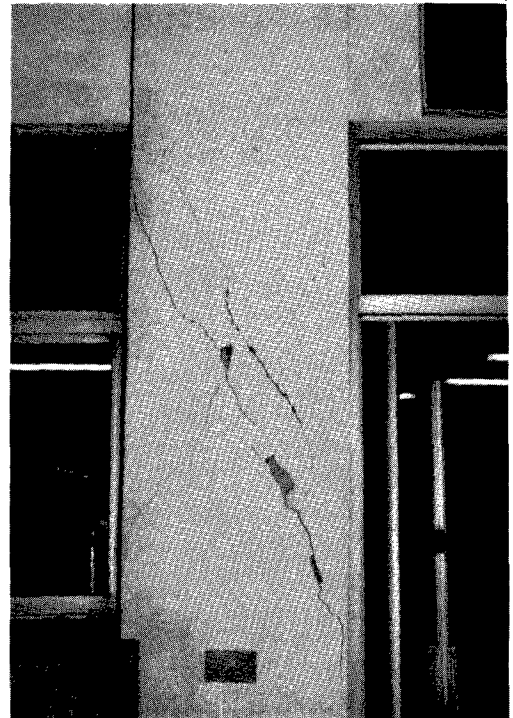
写真-17 せん断ひび割れ柱のクローズアップ

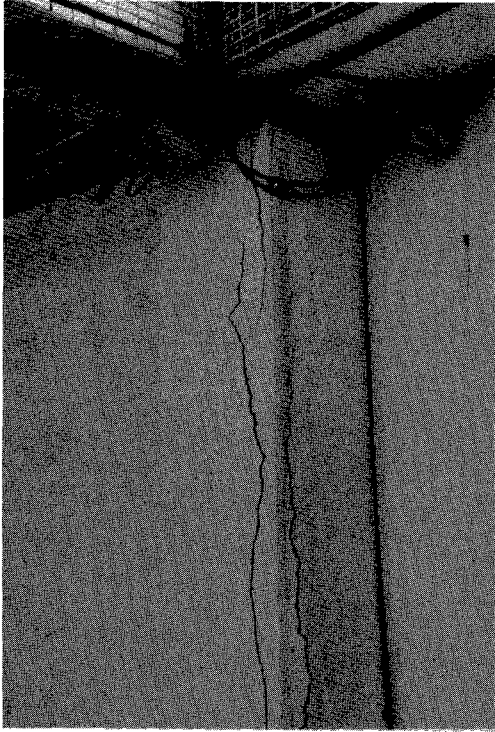
丘の傾斜地に沿って、4階建3棟が建っている。約5年前に竣工したということであるが、施工の程度に若干疑問符のつく建物とみうけられた。特に仕上げが雑で、柱、梁の表面がデコボコしていたり、接着タイルが剥離しかけたりしていた。またスラブの下端では軒並みコンクリートのかぶりが不足し、随所で鉄筋が露出し発錆していた。柱、梁の構造部材も、柱で鉄筋位置に沿う垂直ひび割れ、梁で同様な水平ひび割れの生じているのがみられた。(写真-18~19)

写真-18 柱の割裂破壊

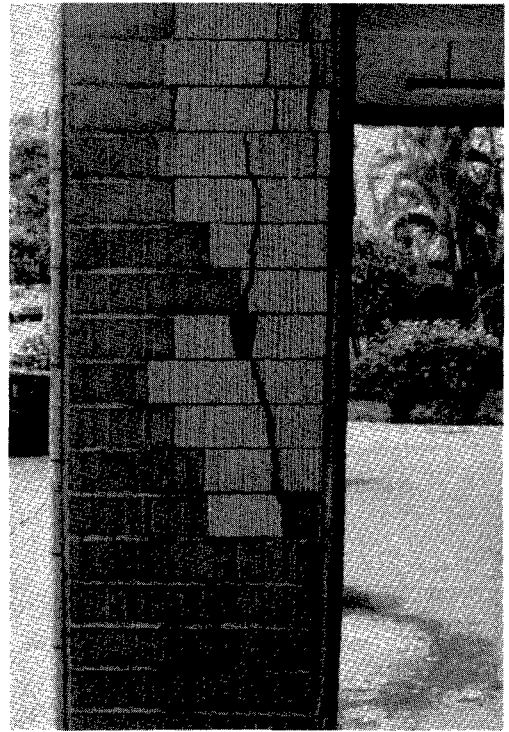
戦前の建物。これに約14年前に一部建て増しているが、この部分の1階柱がせん断破壊した。また別に、講堂の外壁タイルが剥離した。(写真-20)

写真-20 柱のせん断。あるいは割裂か。

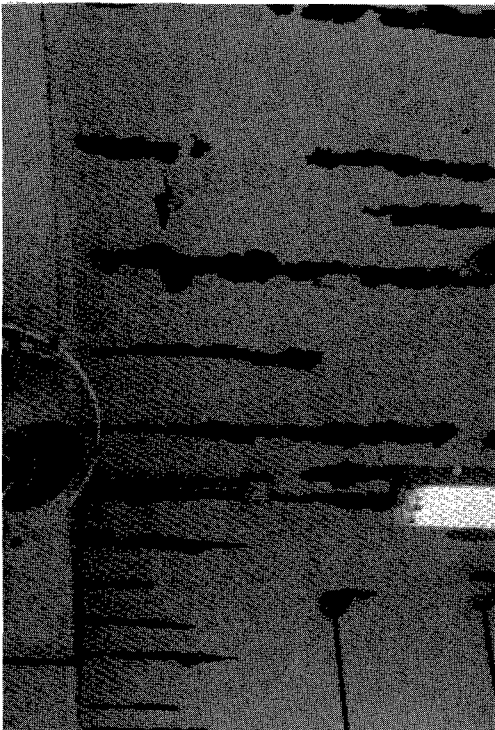
写真-19 スラブ下端。かぶり不足。

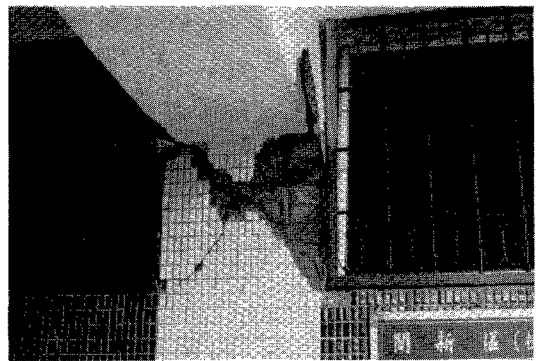
もと沼地に東西を軸として建てられたコの字形配置の学校建築である。その南側の5階建の部分が大破した。特に2階短柱のせん断破壊、wall girderの打ち継ぎ部のせん断ズレが著しい被害である。9年前に建設を始め、経済的理由で一時的工事を中断し、約6年前に完成した校舎棟であるが、打ち継ぎ部に問題があったのがこのせん断ズレの原因と考えられる。無論建物自身は支持層まで杭打ちとのことである。他の部分は竣工後10年以上経過しているが被害程度は軽微である。またこの南側の校舎と北側の校舎をつないでいる校舎の1階柱に生じたせん断ひび割れの幅はさほど小さくなく、かつひび割れの方向も一方向であったので、

写真-21 短柱のせん断破壊。レンガは柱の化粧。

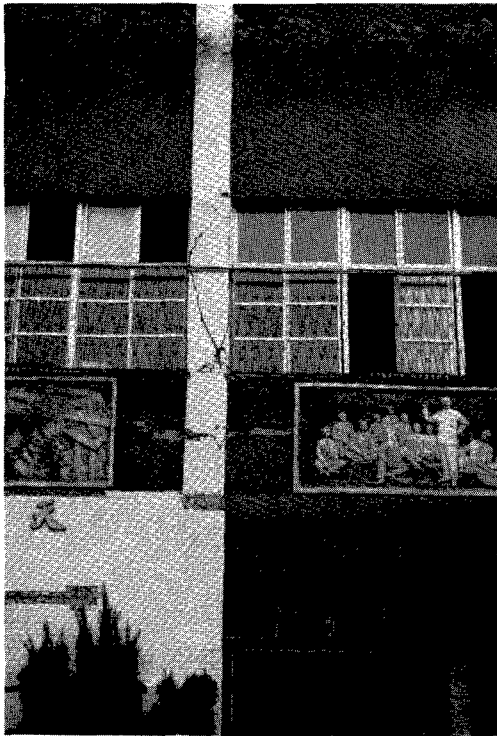
写真-22 柱のせん断。スラブ打ち継ぎ面のズレが柱を貫通

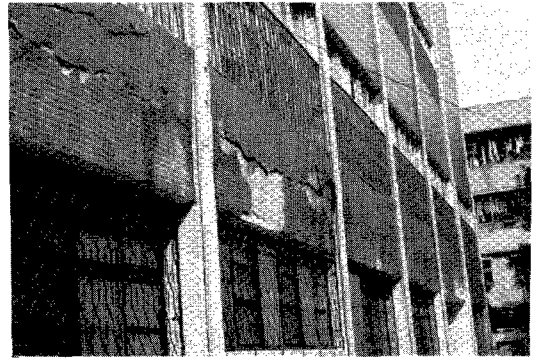
写真-23 スラブ打ち継ぎ面のせん断ズレ

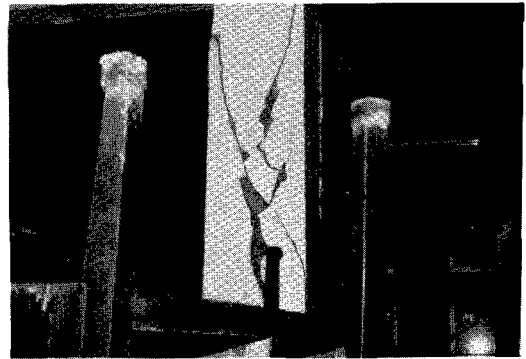
3階建の図-11のように2棟を階段室で繋いだコの字形配置の校舎で1階のほとんどの柱が大破し、かぶりコンクリートが剥落していた。この建物は5月20日の地震で被害を受け、使用停止になっていたもので、今回の地震で直接被害を受けたものではない。しかしコンクリート自身に問題が在りそう(泥分が混じっているような感じ)、被害原因を知るには、コンクリートの被り厚さが部分的にかなり厚い点等、施工の問題も含めて詳細な調査が必要だろう。その他、校舎棟(教学大棟)の短柱に軽微なせん断ひび割れが、階段室周りのレンガに同じくせん断ひび割れがみられた。さらに2階建の講堂・体育館(1階が講堂、2階が体育館)建物の2階体育館部分のレンガ造妻壁のせん断ひび割れなどが目立った被害であった。(写真-25~30)

写真-25 柱のせん断ひび割れ

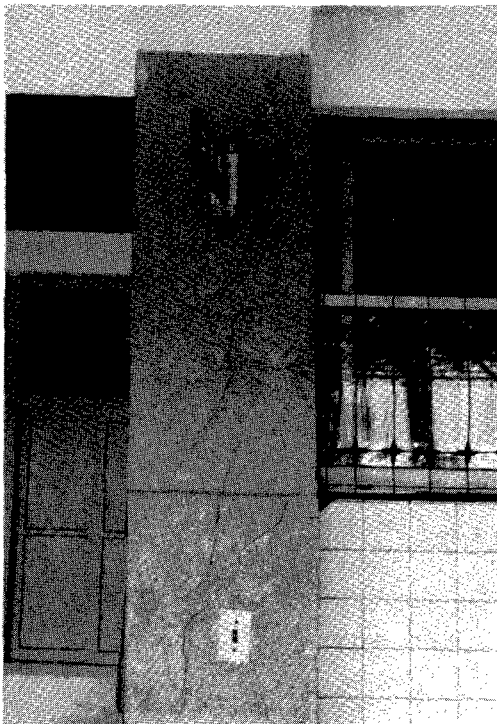
南北方向の振動は東西に較べて小さく、繰り返しの回数もそれほど多くなかったのではないかと想像される。(写真-21~24)

写真-24 柱のせん断ひび割れ。一方向のみのひび割れ

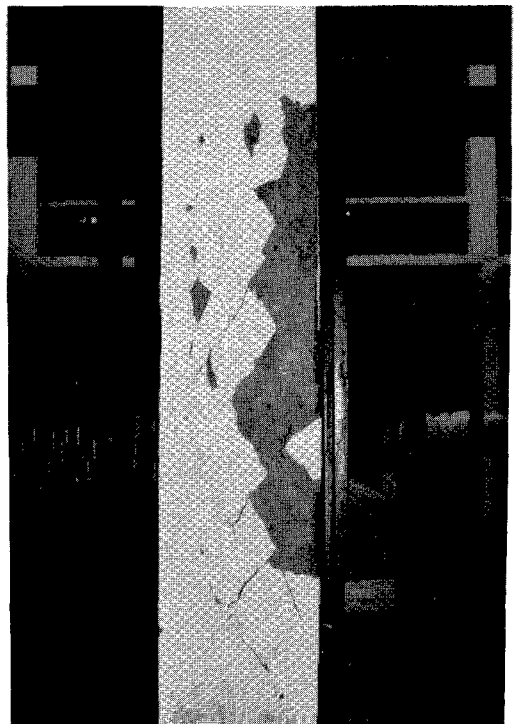
写真-26 柱のせん断ひび割れ

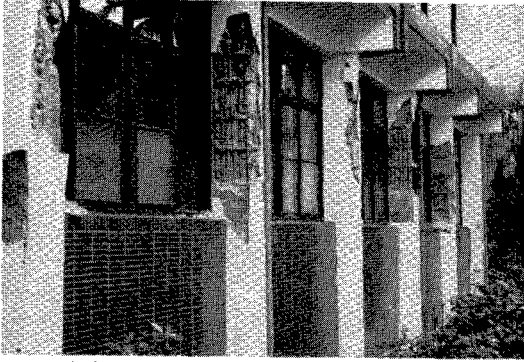
写真27 仕上げコンクリートの剝離した柱

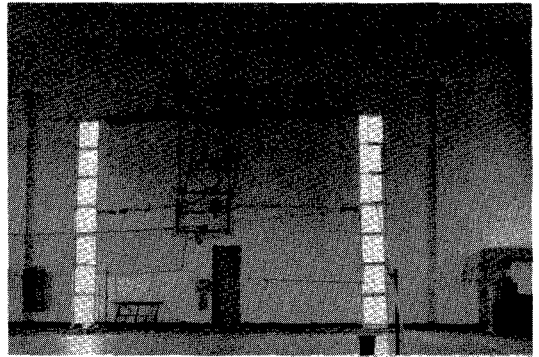
写真-30 2階部分体育館レンガブロック造妻壁の被害
