1990. 7. 16 フィリピン地震調査速報

望 月 利 男*

REPORT OF A RECENT SURVEY ON THE 1990 PHILIPPINE EARTHQUAKE

Comprehensive Urban Studies, No. 41, 1991, PP.5-20

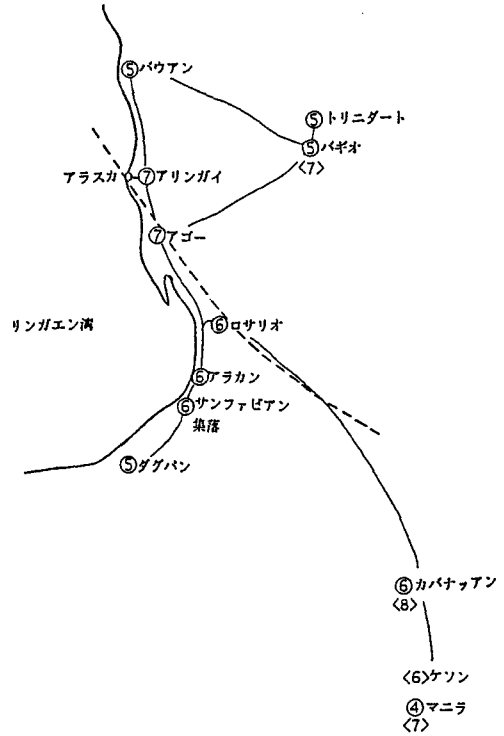
図3-1 主な調査地点の分布と推定震度

I_{JMA} とロッシフォレルの対応関係をおおよそ目安としてみれば、このフィリピン地震の最高震度は、地名でいえばバギオの I_{JMA} の5と相当ということになる。筆者はバギオの震度は、そんな程度だが、リングエン湾岸沿いのアゴーやアリンガイのほうが、はるかに高く I_{JMA} は7と推測した。

すなわち、阿部メモなどが示すように、断層破壊開始は、カバナッアン北東のドンガボン近く、といえるが、バギオの震度（例えていえば、1978年宮城県沖地震の仙台市の旧市内程度）の低さから考え、少なくとも最も激しく活動したのは、3つに分岐するフィリピン断層の最西部であることは、疑う余地がない（図3-1、図3-2）。

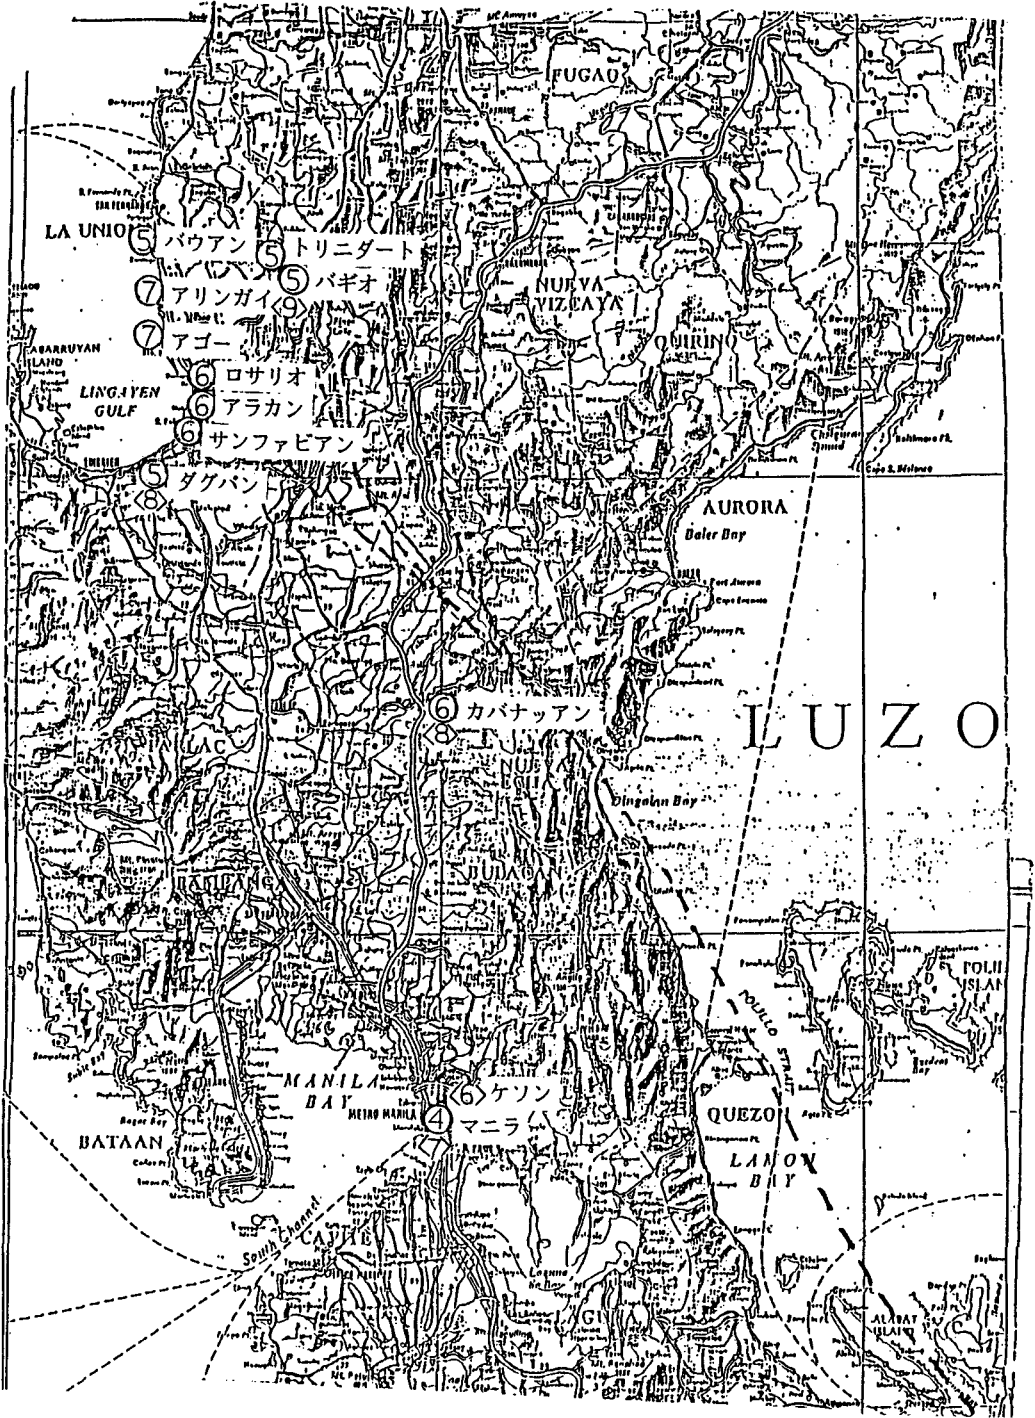
図3-2 ヒアリングと物的被害等による推定震度

図3-1は、主要被災地の推定震度である。手
法としては、付表のアンケート用紙の人間の心理
や行動に関するところは、ベルデホに頼み、原則
として約15人の住民にインタビューし、さらに目
視による建物性状、被害などから我国気象庁震度
階 I_{JMA} で表現した。一方、フィリピン側もロッ
シフォレル震度階を発表している。
