1995年兵庫県南部地震の地震断層と地形から見た被害状況

松田 馨 余*

Earthquake Fault and Damage of the 1995 Hyogo-ken Nanbu Earthquake

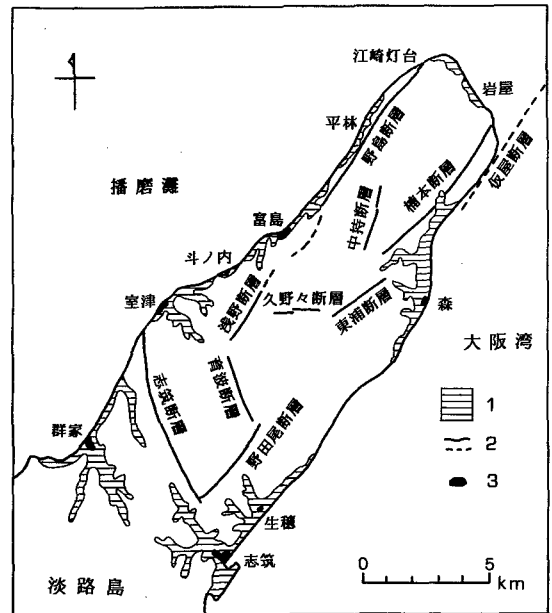
図1 淡路島北部の断層の分布と被害集中地区

1: 低地、2: 断層、3: 被害集中地域
断層は藤田・前田(1984)と水野ほか(1990)より編集。

淡路島でも木造家屋が多数破壊され、震度Ⅶとされた地区が点在する(図1)。震度Ⅶは福井地震後にもうけられた震度階であるが、地震計で計測されるのではなく、被災地の状況から判定される。家屋の30%以上が倒壊した場合に震度Ⅶとされる。今回は気象庁が現地調査を実施し、鉄筋コンクリート造の半壊は木造の全壊に換算するなどの修正をして判定した。淡路島では北淡町と一宮町の海岸低地の他に、東海岸の津名町の一部も震度Ⅶと判定された。

北淡町富島の集落は海食崖下の海岸低地に細長く立地し、野島地震断層の延長上に位置している。地震断層は集落の東北端まで追跡され、集落の中心部へと延びるように見えるが、集落の中は建物の被害が激しく、確認されていない。集落の中央に小さな川があり、その周辺部で被害が著しく、被害には軟弱地盤の影響が考えられる。富島は南西縁(岡畑)まで海岸低地が続くが、西部での被害は目立たない。

北淡町で富島について被害が目立つのは室津である。とくに、集落北東部の室津川左岸の河口付近に被害が集中している。被害の集中地区は周辺よりも地盤高が低くなっており、軟弱地盤が分布している。集落の南西部では被害は軽微である。南東部は隆起波食台と崖錐状の地形上に立地しており、地盤は良好である。富島と室津に挟まれた斗ノ内でも被害が集中している地区が存在する。

一宮町で被害がもっとも集中していたのは、神見町の北西に位置する郡家である。被害は集落の中心部で顕著で、この地区は郡家川の低地のほぼ中央に位置している。軟弱地盤の存在が被害を大きくしていると考えられる。

淡路島東岸の津名町では志筑の志筑川沿いの低地の一部で、住家がまとまって倒壊している。この地域は周辺部よりも低く、軟弱地盤が形成されている。しかし、被害の集中地区は志筑川の低地から南東に延び、海岸部まで達している。この地区は砂州の上に立地し、低地よりも高く、海岸部まで緩く傾斜している。被害の集中地域は砂州を狭い幅で横断し、ごく限られており、奇異な感じを受ける。被害を受けた建物は調査時点では撤去されていたため、どのような構造の家屋かは直接判定できないが、周辺に残っている住家を見る限り、他の地区の木造家屋と同じ構造の古い家屋である。また、集落の中心部から北西に全壊家屋が集中する地区が延びていたが、この地区も古い木造住宅が集まっていた地区である。

淡路島内の建物被害の特徴は、地震断層が出現したにも拘わらず、地震断層の直上を除けば、地震断層の出現は被害とは密接に関連しないこと、ならびに、小河川の河口部の低地で被害が著しく、隆起波食台上や台地・丘陵地など標高が高い地域での被害が目立たないことである。すなわち、建物被害には地盤の影響が強く反映されている。倒壊している住家は、古いものがほとんどで、新しい住家の被害は少ない。

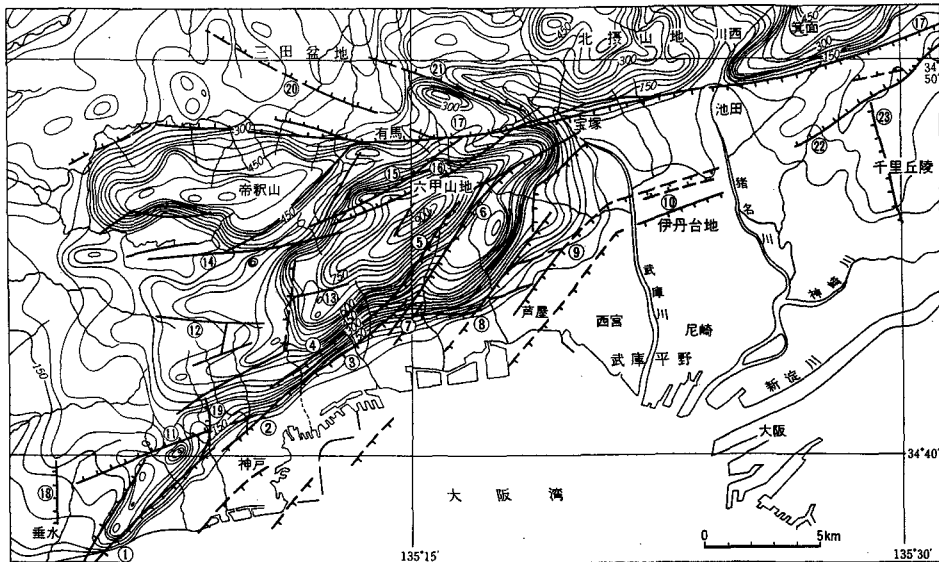
図2 六甲山地と周辺の活断層(岡田(1995)による¹⁰⁾)

六甲山地と周辺の活断層を図2に示した。神戸市側の断層活動については明確ではないが、いくつかの断層は活動したと思われる状況がある。もっともはっきりしているのが須磨断層である。国土地理院の水準点の測量によって、須磨断層の両側で26cmの垂直変位が観測されている(多田ほか、1995)。中田ほか(1995)は須磨浦公園入り口の南西の国道で数cmの右ずれをとまなう亀裂を見つけている。この亀裂は敦盛塚の前を横切り、塚の頭部は南西方向に飛んでいるという。跳び石は地震断層の近傍で見られ、その発生には大きな加速度が必要であるので、地震断層の一部が現れたと考えられる。

基図は30m間隔の接峰面等高線。太線は(活)断層、点線は推定(活)断層。
 ①須磨断層、②会下山断層、③諏訪山断層、④布引断層、⑤大月断層、⑥五助橋断層、
 ⑦渦ヶ森断層、⑧芦屋断層、⑨甲陽断層、⑩伊丹断層、⑪高取山断層、⑫万福寺断層、
 ⑬北摩耶断層、⑭山田断層、⑮射場山断層、⑯湯槽谷断層、⑰六甲断層、⑱高塚山断層
 ⑲丸山断層、⑳鈴蘭台断層、㉑名塩断層、㉒小野原断層、㉓仏念寺断層。

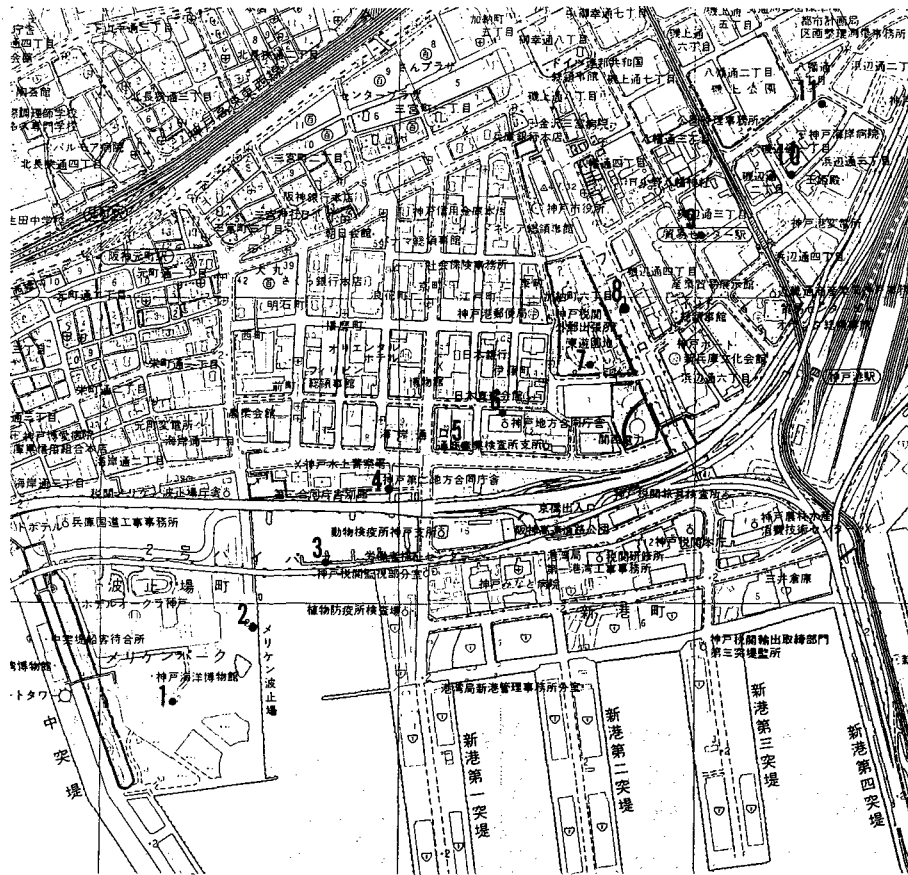
図3 神戸市中央区南部で見られた特徴的被害の位置

以上のような報告があるが、筆者が追跡した地表面にみられた変位について記載しておきたい。三宮付近を調査した筆者と榎井(パシフィックコンサルタンツ)は図3に示す地点で地盤の変位を示唆する現象を確認した。各地点の状況を以下に記載する。

地点2:メリケンパークの東側護岸が、天皇歌碑がある付近で著しく破壊され海に崩れ込んでいる。液状化をともなった被害であるが、天皇の歌碑周辺部は液状化だけにしては石積みがばらばらになっており、上下にゆすられて破壊された形跡が見られる。この北側の公園の入り口付近でも護岸が破壊されているが、液状化にともなう滑りの状況を呈しており、壊れ方が天皇歌碑付近とは異なる。なお、地点2の南西への延長部(地点1付近)には多数の亀裂が集中し、液状化した砂が噴き出していたが、断層との関連は分からなかった。

地点3:阪神高速道路3号神戸線の下に建設されていた突堤と高速道路の橋脚を結ぶ小さな渡り廊下の接合部。つなぎ目に造られていた小さな階段が右ずれを起こし、約3cmずれている。また、突堤の先端部の継ぎ目がずれて、約10cm口を開いている。

地点4:神戸第2地方合同庁舎。庁舎の南東隅の基礎が破壊されている。建物周囲の地盤が沈降し、建物が抜け上がっている。入り口の屋根を支える柱が東にずれて(右ずれを起こして)、入り口がゆがんでいる。また、この建物のすぐ南側の護岸が、

35cmの右ずれを起こし、ボルトが飛び出している。

地点5: NTT神戸ネットワークセンター。南側の海岸通りに面する塀が約30cmの右ずれを起こしている。上下のずれは計測できなかった。同じ敷地の東側のフェンスが10cmの右ずれを起こし、上下にも北上がりで数cmずれている。この2点をむすぶ線を横切る配管が著しく破壊されていたし、建物の基礎も破壊されているように見える。また、建物全体がゆがんでしまったようで、屋上に設置されていたアンテナ用の鉄塔が撤去された。

地点6: 神戸地方合同庁舎。北側の地盤が著しく沈下し、建物が抜けあがっている。周辺の道路の破壊も著しく、プレッシャーリッジ状を呈していた。

①遊園地南西部の歩道のコンクリート縁石が、右ずれ13cm、北上がり49cmを示す。

②南東部の駐車場入り口横の縁石が、右ずれ20cm、北上がり40cmを示す。公園南東端にある駐車場の入り口の建物が抜け上がっている。

同公園の西側隅にも走向がほぼ南北の東上がりの変位が見られ、公園中央部の西側入り口の南側石垣が25cm左ずれを起こしている。したがって、南側に現れたものと共役の関係にある。しかし、この公園の地下は駐車場となっており、駐車場の施

誤解を避けるために記すが、筆者は東遊園地に出現した地表面の変位を地震断層が地表に出現したものとまでは考えていない。それは、4月24日の午後、市職員とともに地下駐車場を調査し、地下2階部分も調べたが、コンクリート造の施設自体には顕著な被害が認められなかったからである。施設自体が破断されて、変位していれば断層が通ったことが確認できるが、確認できなかった。したがって、盛土が地下駐車場の施設（壁）に沿って滑ったために、地表面に変位が現れた、と考えている。ただし、駐車場は地下2階で、掘削して建設されているため、基礎構造になっていない。そのため、地盤の変位ともなう被害が現れにくかったということは考えられる。また、地下駐車場の中央に近いところの地表面の変位はその後大きくなり、敷石の波打つような変形が大きくなっていった。その北東への延長部に位置するフラワーロード（地点8）では、道路を横断する顕著な亀裂が路面に見られた。したがって、公園内に出現した地表面の変位は断層と見なすことは出来ないが、地下駐車場の下の地盤に食い違いが発生し、それを補償するために、周囲の地盤の変形が次第に大きくなった、という解釈は成り立つ。

地点9：三宅興産ビル。抜け上がり、周辺部の道路の変形が著しい。

地点10：国際プラザビル。三宅興産ビルと同様に抜け上がり、周辺部の道路の変形が著しい。北側に隣接していたビルは取り壊されていた。

地点11：三信ビル。抜け上がり基礎が痛んでいる。

これらの地点はほぼ直線状に分布し、約1.5kmにわたって追跡できる。被害形態も振動被害や液状化ともなうもののみとは考えにくい。走向は

N45°～55°Eで、図2に示す他の断層の走向とほぼ一致するし、池田ほか（1995）による墓石から推定された伏在活断層のやや北側に位置し、前田・宮田（1995）による電柱の調査から得られた五助橋断層の延長部にほぼ一致する。

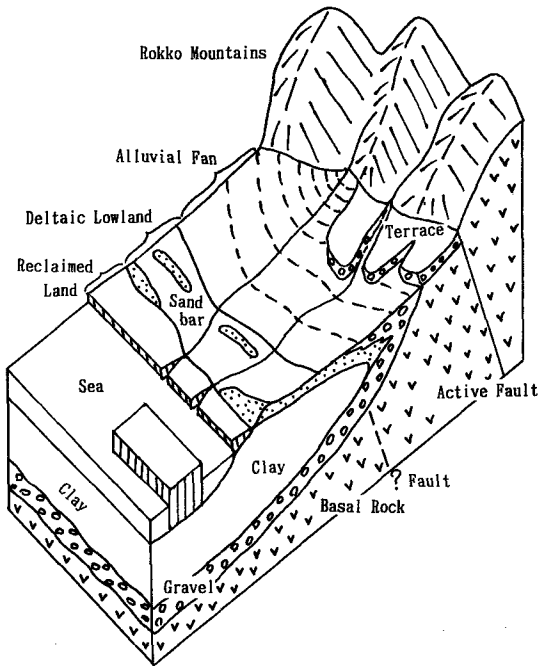
図4 神戸市の地形と地盤の模式図

図4はこれらの特徴を持つ神戸市の地形と低地の地盤条件を極く簡略化して示したものである。六甲山地と丘陵地を構成している花崗岩や大阪総群は基盤岩として一括してあるし、高位扇状地は略してある。

注) 神戸市の地形と地盤をわかりやすく表現するために極く簡略化して示したものである。大阪層群は基盤に一括し、古い扇状地起源の丘陵地性の地形は省略してある。
