## 兵庫県南部地震における建物被害と今後の課題

西川 孝夫\*

## Lessons Learned from the 1995 Hyogo-ken Nanbu Earthquake

\*Department of Architecture, Faculty of Engineering, Tokyo Metropolitan University  
*Comprehensive Urban Studies*, No. 57, 1995, pp. 73-85

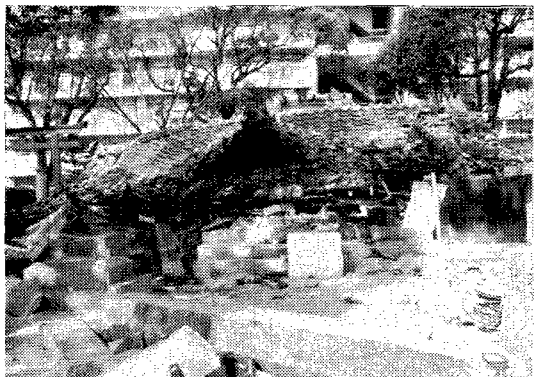
(1) 木造建物の被害 木造住宅の被害は神戸市で全壊約5万5千棟、半壊約3万2千棟であり、世帯数の約1/10程度が全壊と最近の震度5、6程度の地震による被害としては異常な値を示している。倒壊した建物の大部分は在来構法の古い木造住宅に集中している。構法的には、屋根が葺き土のある瓦葺きで、壁は竹小舞いに土塗り壁、外装は本来漆喰塗りか下見板張りであるが、鉄板またはモルタルに改修されているものも多いが、いずれの場合も筋交いはまったくかあるいはほとんど入っていない。さらに老朽化が被害を増大させている。また比較的新しい在来構法による住宅の大きな被害も少なくない。これらは、壁の量が明らかに不足しているもの、壁の配置の釣り合いの悪いもの、さらに壁の中の筋交いが有効に入っていないもので、かつそれが圧縮に対して板厚の薄すぎる（三つわり未満）もの、さらに引っ張りに対しては、その止め方が軽微なもの等、耐震に対する配慮が乏しいものである。これらに対して、枠組壁工法（いわゆるツーバイフォー）住宅、やその他プレハブ

写真1 木造の倒壊  
(旧くかつ重いかわら屋根)

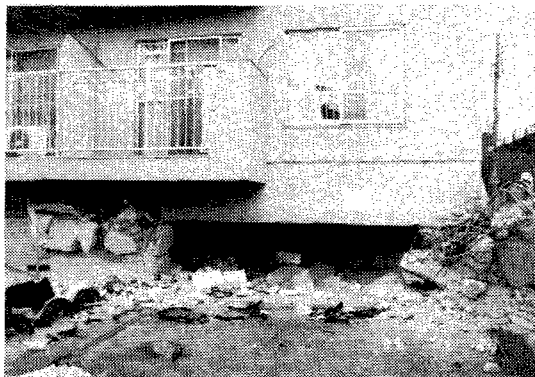
a) 最下層部ピロティー形式建物の被害 集合住宅等において、店舗、駐車場などを最下層に設けている場合、最下層がいわゆるソフトファーストストーリー（Soft First Story）となり、その層に変形が集中し、損傷を受け易い。一般に高さ方向に剛性が急変するような建物の場合、ソフトファーストストーリーの強度、靱性をどのように確保するかが問題である。耐震設計上緊急を要する解決事項である。

写真2 1階ピロティー部分の崩壊

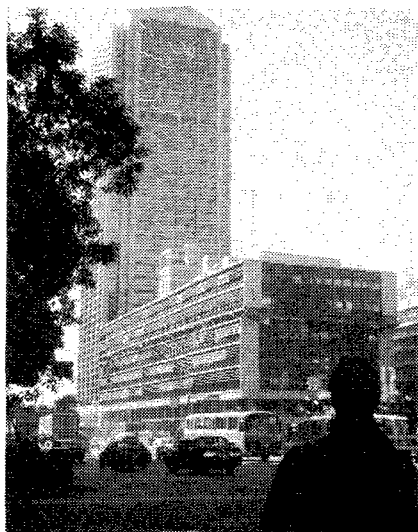
c) 中間層の被害（中層建物） 我が国における今までの地震被害には殆ど無かった中間層の崩壊が目を引いた。これらの原因としていくつかのことが考えられる。前述のように柱崩壊型の場合にはいずれの層にも被害集中の可能性がある。特に、途中階で強度、剛性の急変がある場合、あるいは構造形式が変わる場合にはその層に被害が集中する。今回中間層が崩壊した建物のいくつかは、鉄骨鉄筋コンクリート（SRC）から鉄筋コンクリート（RC）に切り替わる部分に被害が集中している。また、上下方向の応答により柱軸力が引っ張りとなった場合、RC柱の曲げ、せん断強度が減少し、水平地震力に抵抗出来なくなったとも考えられるし、圧縮となった場合には靱性が減少し、変形に耐えられ

なくなつたとも考えられる。この場合P- $\Delta$ 効果も影響したであろう。さらには上下動入力による柱内波動伝播により、局所的に高軸力が発生し、柱に圧縮破壊が起こった可能性もある。さらに新耐震設計法の設計用外力分布とそれまでの設計用外力分布には違いがあり、旧基準による方が現在の設計基準によるものより、中間階の強度が小さくなる可能性が強いことも、これらの被害に関連していることが想像される。この様に幾つかの可能性が考えられるが、今後の詳細な検討が必要であろう。

c) 下層部SRC造と上層部RC造からなる混用構造の被害 中層建物の場合、下層部をSRC造、上層部をRC造としたものがあるが、SRC造とRC造の切り替え位置で大きな被害を生じたものがある。層の強度分布が切り替え位置で急減したことが被害の原因と考えられる。

写真3 中間階の圧壊  
(SRCからRCへの切りかわり部分)

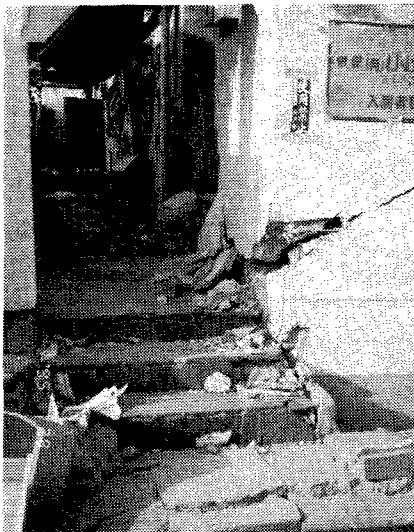
b) ほぼ整形な建物の1層部被害 上記以外でも1層部分の被害が多くみられた。これは過去の地震被害でも多くみられた例である。柱崩壊型の場合にはどの層にも被害集中の可能性がある。一般に中低層建物の振動モードは1次が支配的と考えられるので、1層部分の層せん断力が最大となるが、高さ方向の保有耐力の分布がそれに対応していなかった可能性が考えられる。

写真4 1階部分の崩壊

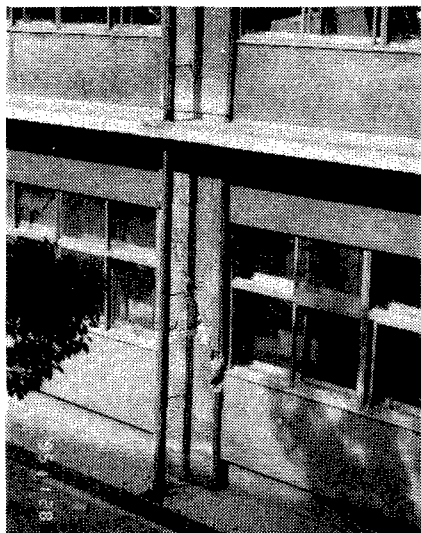
e) 短柱のせん断破壊 新耐震設計法によるものにも短柱のせん断破壊は多く見られた。最終的に短柱のせん断破壊を防ぐことが困難なので、設計時にせん断破壊柱と認識し、建物トータルとしての安全性を確保しておくか、あるいは有効なスリットによりその柱の短柱化を防ぐディテールを考える必要がある。

写真5 短柱のせん断破壊

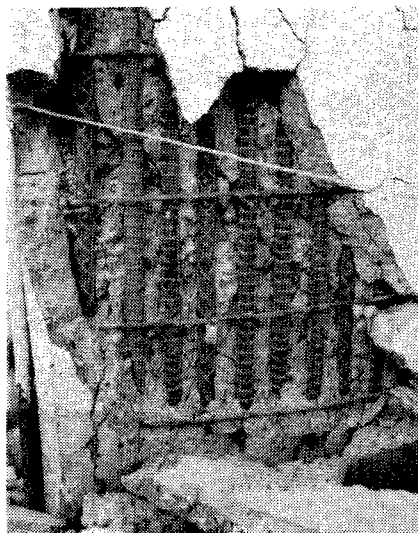
f) 帯筋量や帯筋間隔の不足とその端部定着の不備 1971年以前の設計法によるものは、それ以降のものより帯筋量が少ない(間隔が広い)ため、せん断破壊しやすい。しかし、新耐震以後の建物にもせん断破壊が見られた。これは建築学会が以前より推奨していたにもかかわらず、帯筋端部定着が不十分(90度フックと不十分な余長)なことに起因することが大である。端部定着が不十分な場合には、期待されるせん断耐力の発揮、コンクリートの拘束および軸鉄筋の座屈防止が実現されないことになる。表1は東京大学小谷教授が倒壊、または大破した凡そ55棟の中層のRC造の調査をした結果を纏めたものであるが、90度フックと被害の因果関係は比較的明瞭で、135度フックのものが調査建物に一例も見つかっていないことは注目に値する。

写真6 帯筋の90度フック

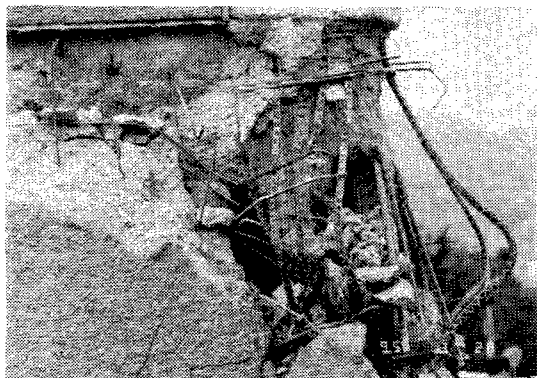
h) 柱・梁接合部の被害 接合部の被害が幾つか観察された。梁主筋の付着破壊を伴っている可能性もある。

写真7 外端柱梁接合部の被害

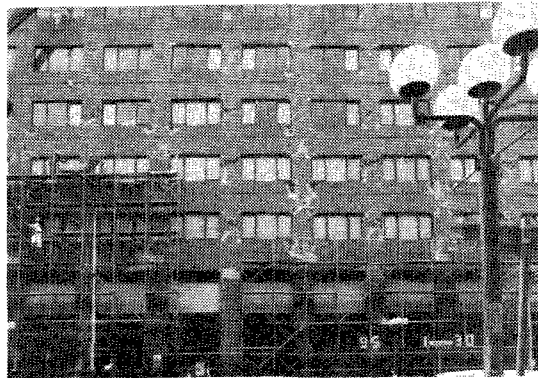
写真8 柱梁接合部のせん断破壊

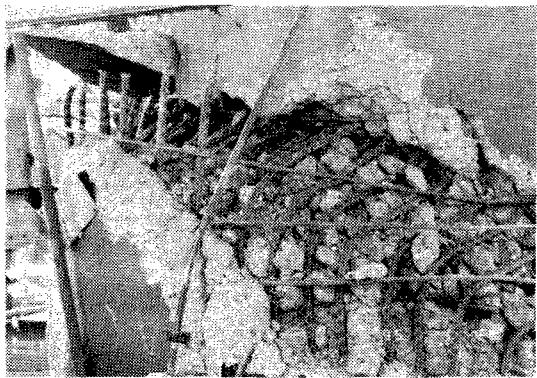
g) 主筋ガス圧接部の被害 軸鉄筋のガス圧接部の被害が幾つか観察された。ガス圧接技術の向上と、鉄筋強度、鉄筋の径と圧接による接合部との

関係等は至急解決すべき問題である。

写真9 柱主筋ガス圧接部の破断

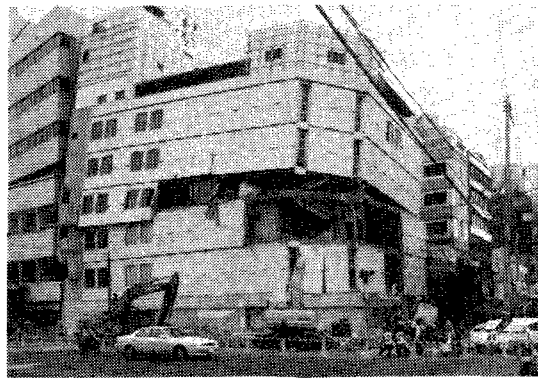
d) 偏心によるねじれ破壊 過去の地震でも多くみられた被害である。現実的な部材剛性を用いた偏心の計算と、変形の集中する部材の強度、靱性の確保のためのディテール設計が必要である。

写真10 建物のねじれによる倒壊

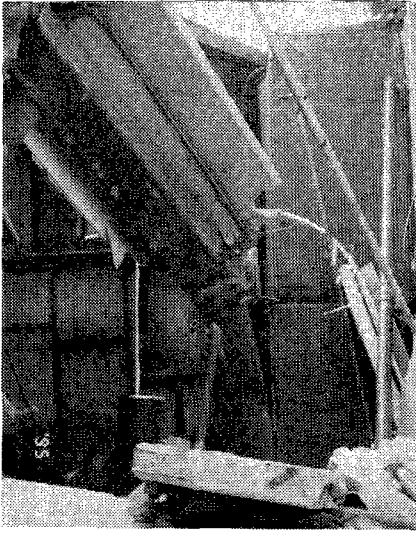
b) 柱脚部の被害 露出型柱脚の被害が目立った。アンカーボルトの引き抜けや破断が最も多く、その他にベースプレートの溶接部破断や過度の面外変形による損傷であった。

写真11 鉄骨柱脚部アンカー筋の破断による倒壊

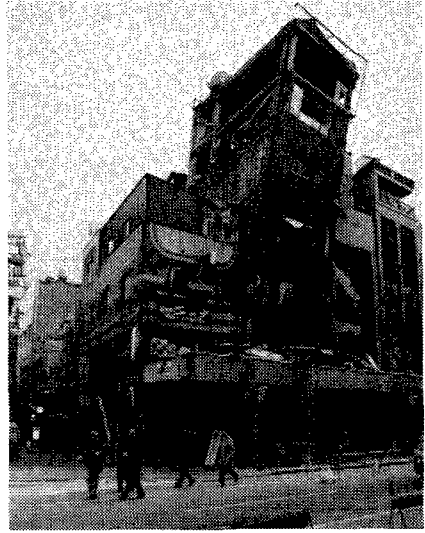
写真12 鉄骨ラーメン構造の過大変形による大破

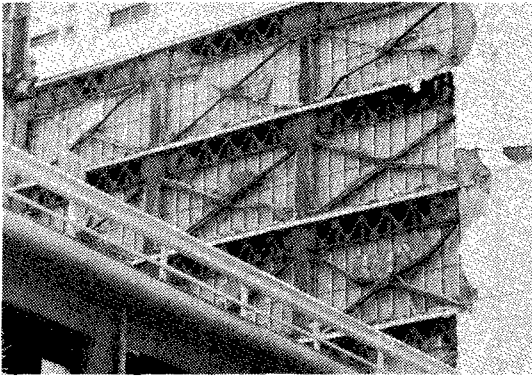
d) 筋交いの損傷 丸鋼、山形鋼、平鋼など比較的軽微な筋交いの損傷が目立った。これは過去の地震でも多く見られた被害と同様である。また形鋼など大きな断面を用いた筋交いでは、柱やはりとの接合部における損傷（ガセットプレートの面外座屈変形、ボルト破断、溶接部破断、はりの面外変形やウェブ座屈等）が観察された。ガセットプレートのとりつけや、筋交い材が取り付くはりの補剛などのディテールが充分でなかったことに起因している。

写真13 鉄筋ブレースの座屈

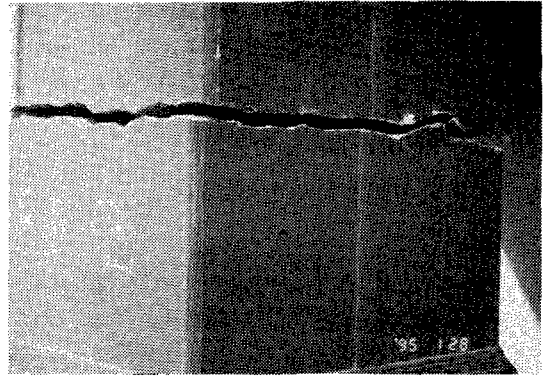
c) 柱の損傷 メガフレームから構成される高層鉄骨建物の柱が破断した。破断位置は、柱継手部、斜材との交差部、母材等で生じたがいずれも脆性破断であった。この原因については、地震力によって生じた引張軸力、荷重速度、材料の特性、溶接などの影響、外気温度等の相乗効果が考えられ

るが、早急の原因究明と対策が望まれる。

写真14 厚肉鉄骨断面のぜい性破断
