阪神・淡路大震災の地下鉄構造物の被害と被害原因の検討

岩 橋 敏 広*

Earthquake Damage and Seismic Response Analysis of Underground Subway Structures during the 1995 Great Hanshin-Awaji Earthquake

*Department of Civil Engineering, Tokyo Metropolitan University
Comprehensive Urban Studies, No.61, 1996, pp.25-48

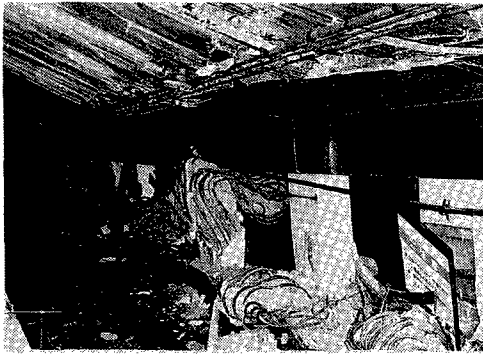
今回の地震で、線路部、駅部(大開駅)で最も大きな被害を受けた(写真1, 2)。

線路部は、新開地駅以西で中柱、側壁等に大きな被害が見られ、新開地駅以东と湊川駅までの南北線の区間では、側壁や上下端ハンチ部に軽微なクラックが発生した程度であった。中柱の破損は西代駅～新開地間で810本中709本が破損した。特に高速長田駅大開駅間の大開駅側約2/3の区間にせん断破壊が集中した。高速長田駅～大開駅間の側壁は南側下部隅角部のハンチ上端部が構内側に押し出されるように変位が生じ、北側はそれに対応する下部隅角部および中央、上部にも縦断方向にクラックが発生した。変位量、クラック共に大開駅に近づくほど大きくなり、変位量は最大で200mm、クラック幅は最大で5mmを越えた。大開駅～新開地駅間は、南側、北側とも側壁中央付近を中心として縦方向に多数のクラックが発生した。クラック幅は、大開駅に近づく程大きくなり最大で12～17mmであった。

写真1 神戸高速鉄道大開駅地下2階の中柱の被害(a)^{1), 9)}

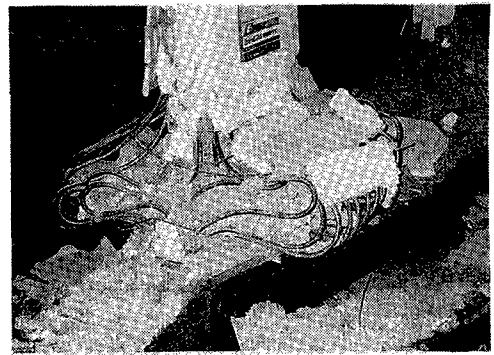
写真2 神戸高速鉄道大開駅地下2階の中柱の被害(b)^{1), 9)}

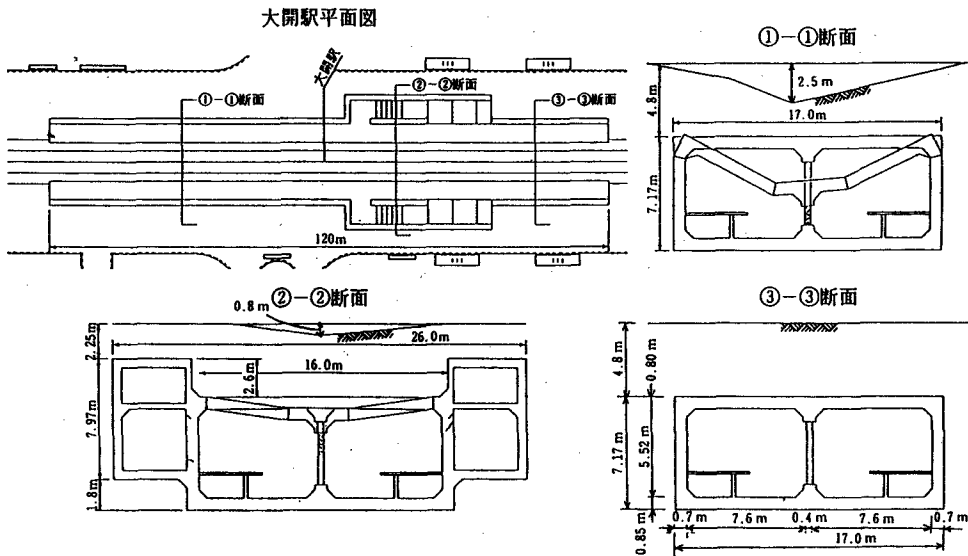
図2 大開駅の被害状況^{1), 2), 9)}

・大開駅の被害状況を図2に示す。大開駅は全長120mであるが、最も被害の大きかったのは階段部より西の1層2径間部約60mの区間で、中柱が破壊しこの中柱に支えられていた上床版が上載荷重(土被り5m)に耐えられずに陥没した。これに引きずられるように東側の階段部も同様に中柱が破壊し、陥没延長は90mとなった。横断面での破壊状況を見ると、上床版の両端の剛結部は保存され、側壁上部のハンチ下付近外側が曲げ引っ張り破壊し、全体形がM字のように破壊した。それより東側のコンコース部、基本断面部約40m区間は中柱がせん断破壊し上床版の沈下も見られたが陥没には至らなかった。駅部の中柱35本全てが破壊した。

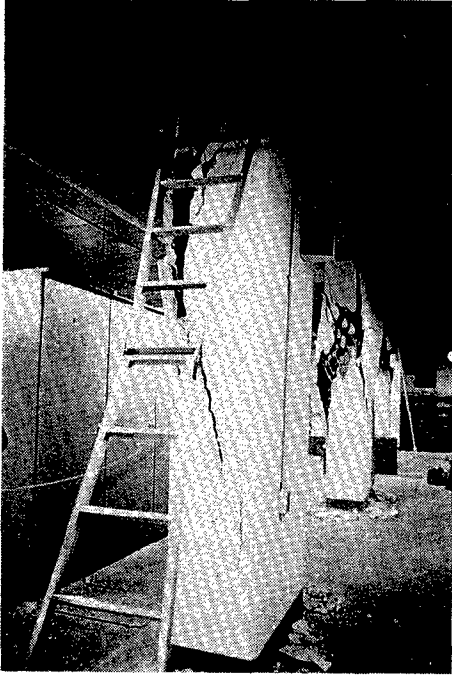
写真3 (1) 市営地下鉄上沢駅G2断面B1中柱⁵⁾

上沢駅では、3層2径間（G断面）の第1層目の中柱が最も大きな被害を受けた。せん断面に沿ってコンクリートは剥離して落ち鉄筋は曲がっていた（図4）。沈下量は2～3cmである。

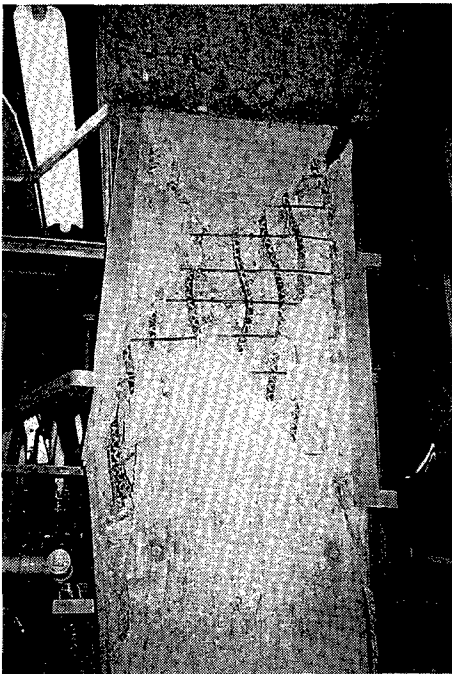
写真5 (1) 市営地下鉄三宮駅 電気室 (1)

・三宮駅の被害は、第1層目の中柱の被害が最も大きく42本中33本にせん断クラックが発生した。内訳ランクⅠが8本、ランクⅡが11本、Ⅲが6本、Ⅳが8本であった。被災状況を図6に示す。

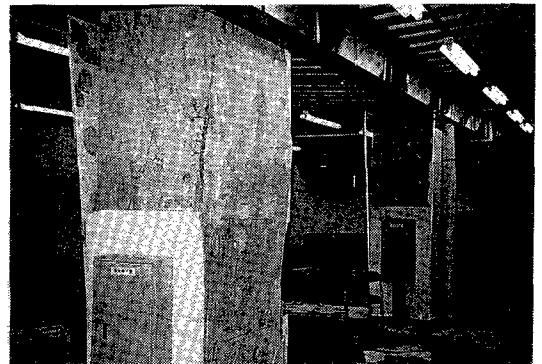
写真5 (2) 市営地下鉄三宮駅 電気室 (2)

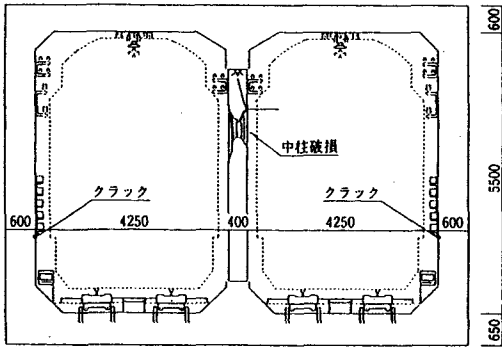
被害は、コンクリート中柱に顕著に表れ、特に新長田駅およびその東線路部約400m、上沢駅およびその東西線路部約720m、三宮駅(約310m)の3地域(径1.4km)に集中した(図3)。表5に市営地下鉄の構造と主な被害箇所を示す。この地域では側壁や上床版、中床版にも縦断方向のクラックが発生し、また横断方向のクラックも全線に渡って発生していた。しかし鋼管製の中柱には何の被害もなかった。中柱の被災の程度をランクⅠ～Ⅳに分類した被害本数を表7に示す。線路部の被害は比較的少なく、新長田駅中心より約450m東方の約170mの区間(被災柱70本)と上沢駅中心より西方約300mの約90mの区間(被災柱35本)

図3 新長田東方軌道間の被害状況²⁾

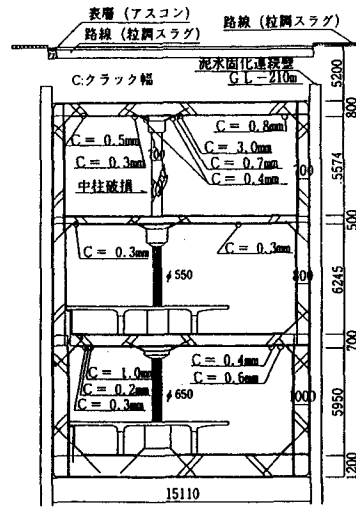
図6 三宮駅3断面の被害状況 (西面)²⁾

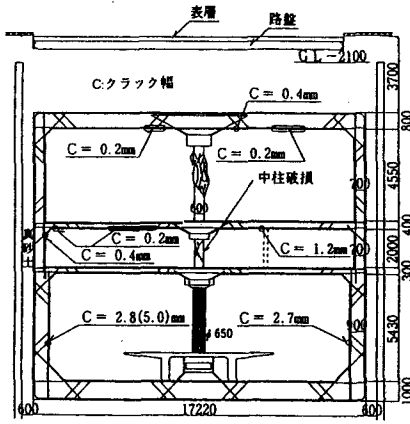
図4 上沢駅G2断面の被害状況 (西面)²⁾

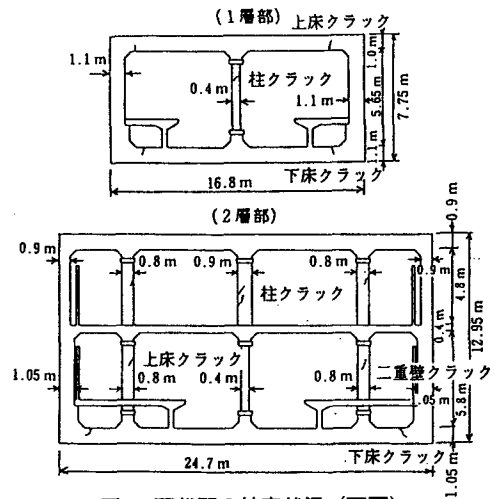
西代駅は延長180mのうち東側95mの代1層区間が大きな被害を受け、中柱17本の内16本にせん断クラックが発生した。西代駅区間の被害の状況を図7に示す。

図7 西代駅の被害状況 (西面)

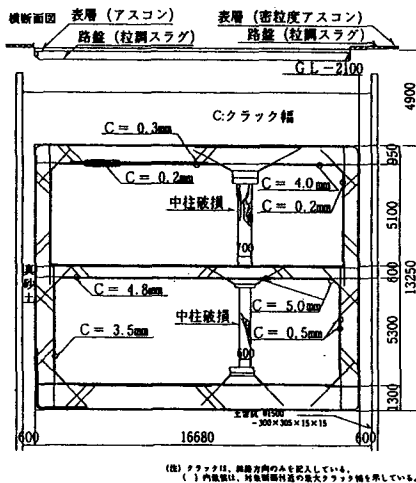
・駅西部は、スパン比が約2対1の割合で中柱が南側に偏った2層2径間非対称面（C断面）となっており、上層が電気室、下層が軌道階となっている。この間のRC中柱が全て被災した。上層部の被害は顕著で27本中21本がランクⅠとⅡの被害であった。下層はランクⅡが2本、残りがランクⅢであった。被害状況を図5に示す。

図5 上沢駅C断面の被害状況 (西面)²⁾

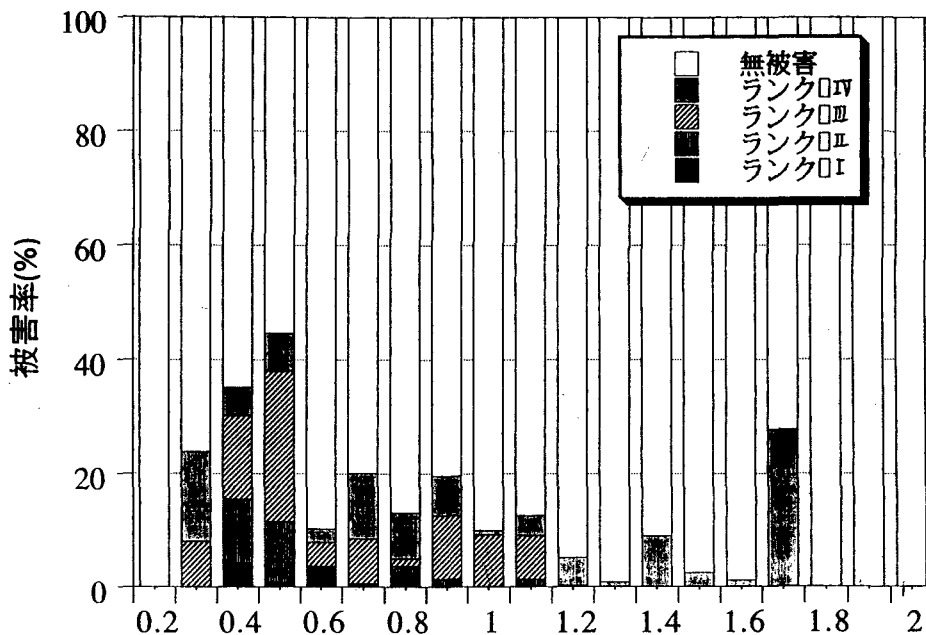
図12 せん断耐力Vu/曲げ耐力V²⁾

市営地下鉄のコンクリート柱3144本を対象に柱上下端部のせん断耐力/曲げ耐力と被害の関係を示すとせん断耐力が曲げ耐力よりも劣る柱がより多くの被害を受けた(図12)。

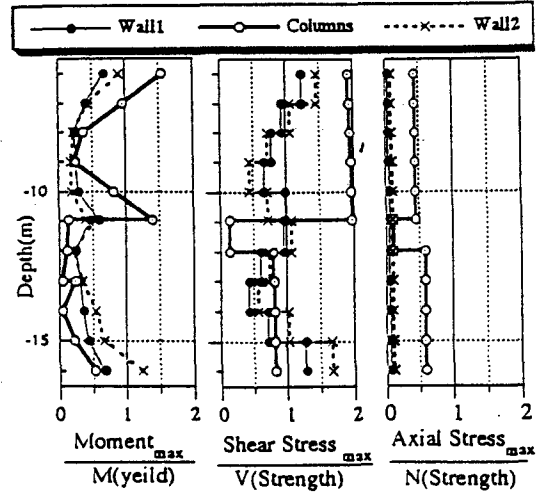
断面力に関しては、せん断力(図17(3))と躯体の相対変位(図17(2))と、軸力(図17(7))は、上下方向加速度(図17(5))との相関が強いことが確認できる。地震時成分と常時成分を加えた合成断面力の強度に対する比(耐力比)の分布を図20に示す。この比が1を越えた時部材に損傷が生じたものと考えられる。曲げ降伏モーメント(M_v)とせん断耐力(V_v)の算定は土木学会コンクリート示方書⁹⁾によった。

図からB1F部中柱のせん断に関する強度比は1を大きく越えており、破壊につながったものと考えられる。また、B2Fの側壁下部においてもせん断強度比が越えており、この部分にクラックが生じたことが説明できる。また、曲げモーメントに

図20 構造物部材の断面力の強度比分布⁴⁾

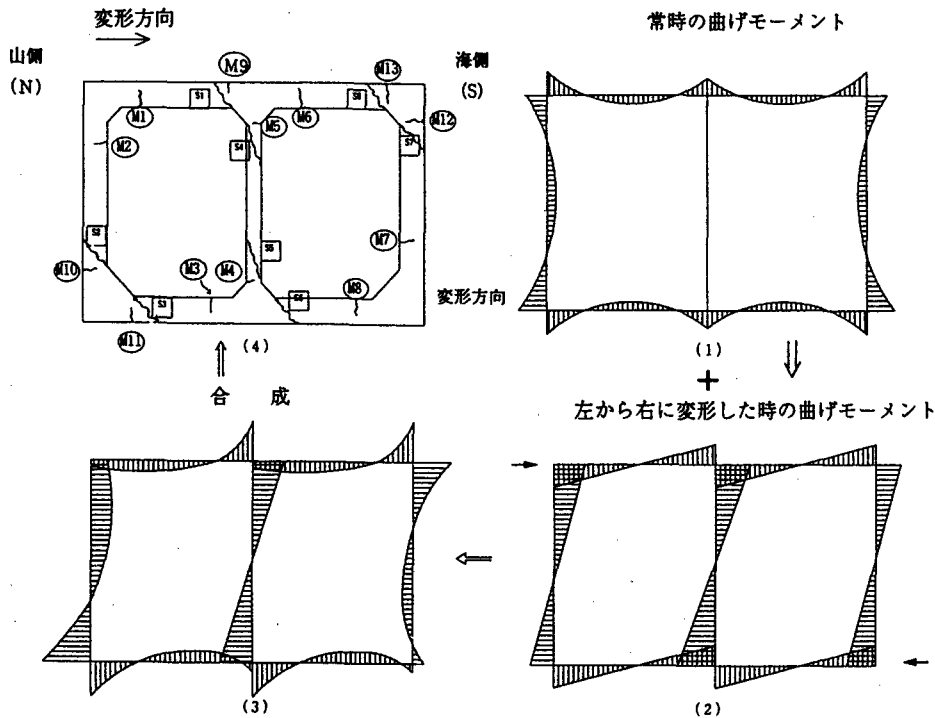
動的解析法の検討により、地下鉄構造物が周辺地盤のせん断変形、上載土のせん断荷重の影響を強く受けていることが明らかとなった。ここでは、動的解析により得られた応答変位により、曲げクラック (Mi) あるいはせん断クラック (Si) が発生する部位を想定した。図21および表10に常時荷重および地震時応答変位によって生じる曲げモーメントの概念図と想定されるクラックおよびその要因となるMi、Siを示す。表10の中で実際に

観測されたクラックにアンダーラインを付している。耐震設計をしていないか、あるいは中柱をピン結合と考えたために設計時に想定していなかった力が働いたと思われる部位のすべてにクラックの発生が確認されている。この中で、M12は、大開駅復旧時発見された外側の部位のクラックの被害である。これらの点により、応答変位法による評価は概ね妥当であると考えられる。

図21 曲げモーメント分布とクラック発生箇所（応答変位法）⁴⁾
