1995年阪神・淡路大震災における 放射性同位元素使用施設の被害と対応

A Survey Influence on RI Facilities due to the 1995 Hyogo-ken Nanbu Earthquake

Comprehensive Urban Studies, No.61, 1996, pp.49-61

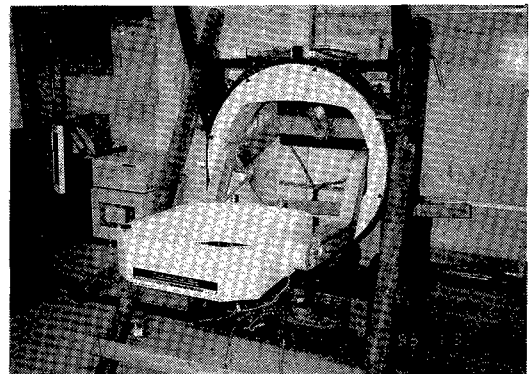
写真1 病院施設内のガンマカメラ測定部の転倒破損

地震によりバランスを崩したカメラ測定部は患者ベット上に転倒した。重量物であり、十分な対策が必要である。

ガンマカメラや放射線治療病室の遮蔽シールドの移動によるベットの圧迫、転倒は使用中(勤務時間内)であれば患者の生命に関わる重大事故と

なる（写真1）。

④ガンマカメラのレールを、容易に外れない、転倒、移動のない構造に改造することが望ましい。

ガンマカメラはレールの上に乗っているだけなのでT字型、またはその他の方法により容易に外れない構造に変更する必要がある。遮蔽体がベットと一体のシールドベットを用いる必要がある。

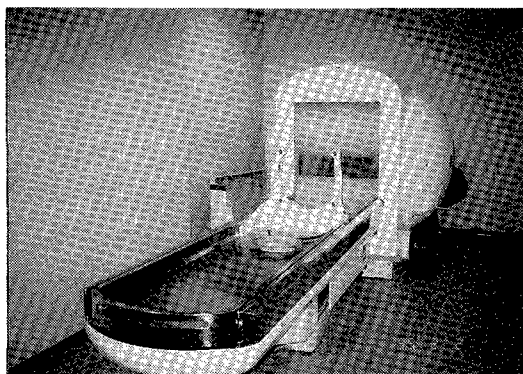
写真2 ガンマナイフ（コバルト60ガンマ線照射装置）の床上移動

ガンマナイフは現在日本に12台設置されているがすべての装置は、鉄筋に鉄板を溶接しコンクリートで固定しアンカーボルトでその鉄板に本体を固定してある。それにもかかわらず今回の地震では5cm移動している。固定されていなければ50cmは移動していたと思われ、すぐ復旧できたかどうかかわからない。固定せず使用中に地震が発生していれば患者のみならず従事者に対しても生命にかかわる事故となろう（写真2）。

11トンの重量物であり、床上に固定していたが、固定金具を破壊し移動した。

日常的に遮蔽体の固定の確認の徹底を図る必要がある。実際に病院を調査した結果は装置を固定しているのは半分にも満たない状況であり、また、キャスター付きの装置・機器もストッパーをかけていないことが多く見受けられた。安全性と利用性や利便性との調和を図り、患者の災害時の安全性を第一とする考え方に立った対策が必要である。
