長野県西部地震における地すべりと土石流

LANDSLIDES AND DEBRIS FLOW WHICH FOLLOWED MAJOR EARTH- QUAKE IN WEST NAGANO PREFECTURE

*Center for Urban Studies, Tokyo Metropolitan University
Comprehensive Urban Studies, No. 23, 1984, pp. 13-27.

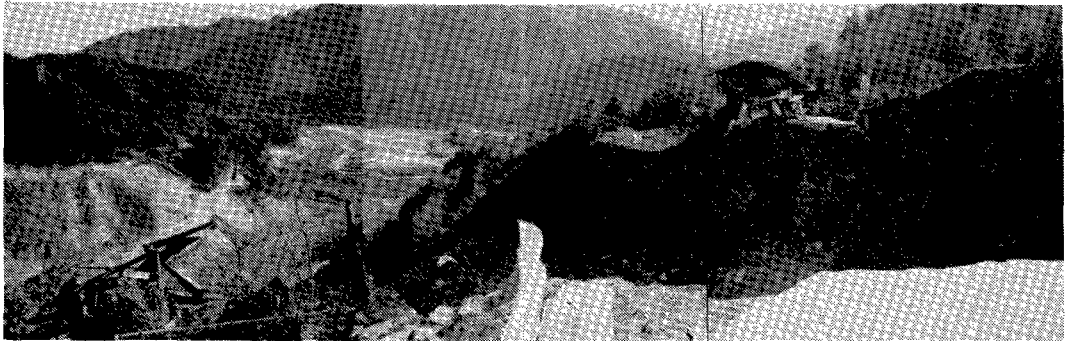
2) 松越地区における地這りによる崩壊土砂量はおよそ100万 m^3 とされている(守屋(前出))が、松越地区前面のダム地点はダム上流端にあたるため、仮に貯水池水位が満水位にあったとしても前面水深は当然浅い。守屋に従い幅150m、長さ250m、平均厚さ30~40mの土塊が100mの落差で滑落したとしても、それによる水面動揺は水深一様な場合と較べて安全側に生じるであろう(写真2)。

写真2 松越地区の地すべり状況

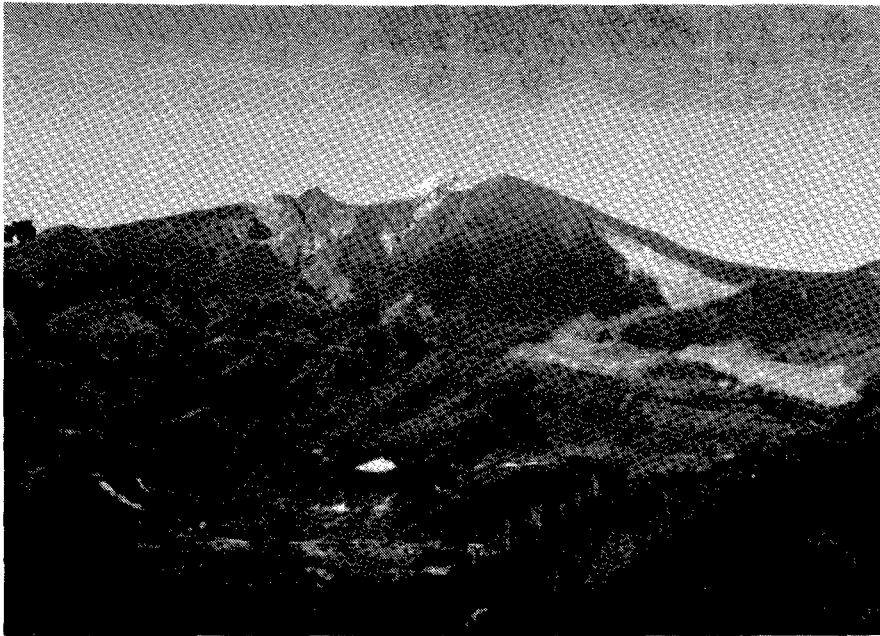
写真5 滝越方面から見る濁川谷崩壊跡

明氏は解説している。写真5は滝越方面から撮した伝上川・濁川沿いの土石流跡の遠景である。図2及び写真6に示されるように濁川・王滝川合流点には谷を狭める岬状の尾根（高度約100m）がせり出しており、土石の流れはスキージャンプ

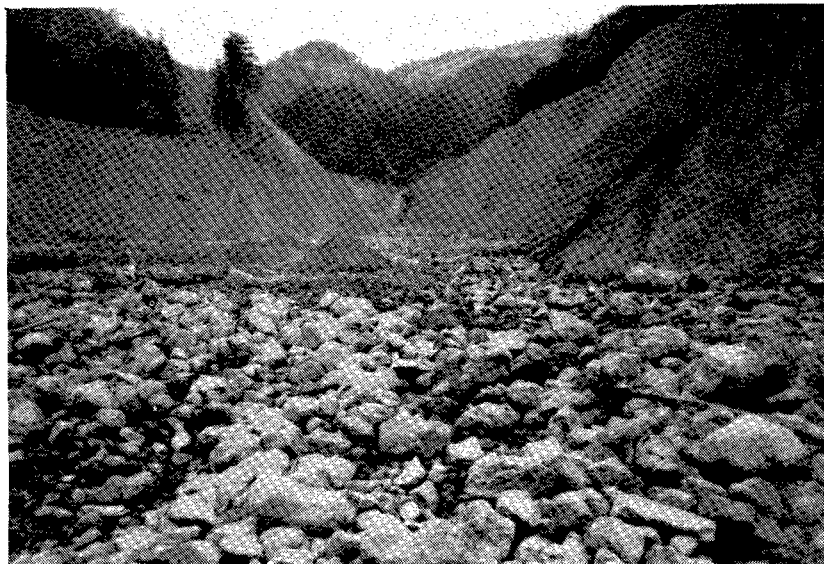
台のようにこの尾根を削り、跳ね越えて谷幅約200m、底勾配1/50の王滝川の谷に合流し（写真6, 7, 8）、約1km下流の餓鬼ヶ咽狭俵部に達する（図2）。この狭俵部の上流端には関西電力の水路橋が旧河床面上36mの高さを渡っていた

写真7 濁川の狭い出口（上流側より見る）

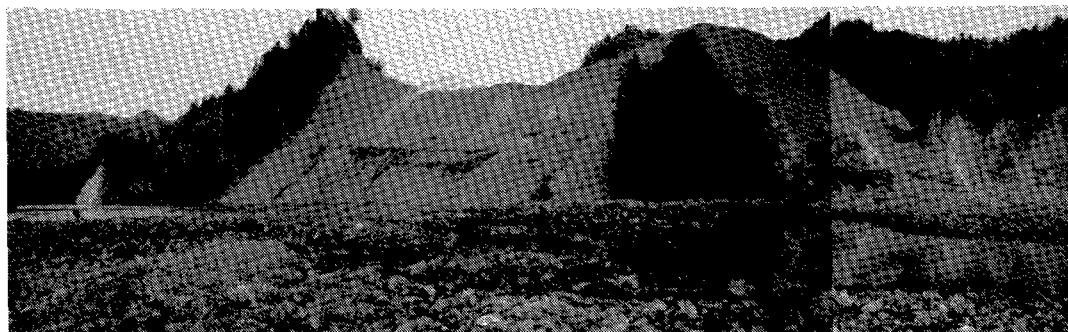
写真8 濁川・王滝川合流点の“泥ダム”と削られた尾根
（左端に震生湖、右端に濁川出口が見える）

濁川の谷を高速で流下したであろう総堆積量3,000万 m^3 にのぼる岩屑流は、谷の出口（王滝川との合流点）を狭める岬状の尾根（写真14）を跳ね越えて、写真8に示される尾根前面の王滝川の河原を猛烈な勢いで叩き、且つ跳ね飛んで、近傍の河水を急激に押しやりながら柳ヶ瀬（濁川・王滝川合流点）上流の狭搾部から下流餓鬼ヶ咽狭搾部までの河原を急速に埋めたであろう。そしてその間、岬状の尾根を越えて落下する岩屑流は既堆積層に強大な衝撃を与え、あたかもコンクリートのパイプレーターがまだ固まらないコンクリートを流動化させるのと同様に、堆積部周縁、とりわけ上下流狭搾部において河水で空隙を飽和された

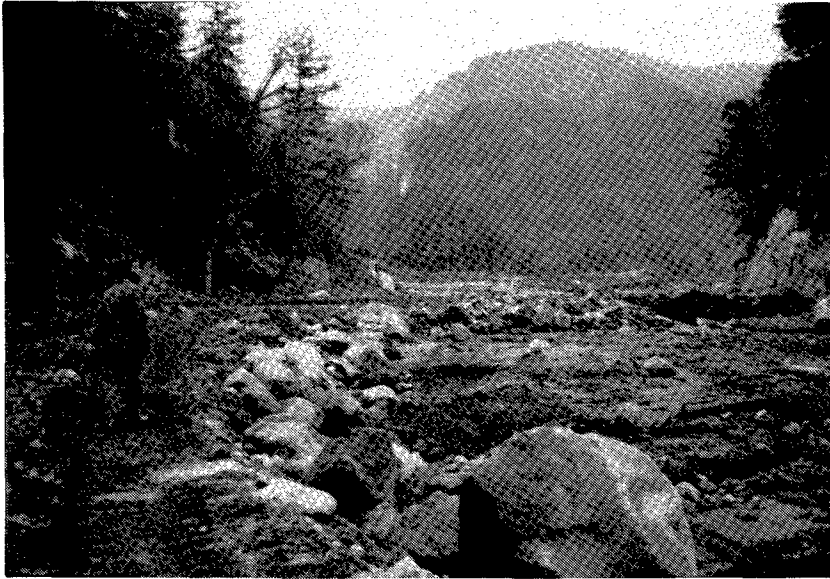
が、土石の流れはこの水路及び水路橋を跡かたもなく破壊し(写真9)、12指腸のように曲がりくねった長さ約900mのこの狭搾部を抜けて谷幅約200mの河原に出た後、約500m下流で水ヶ瀬の狭搾部(谷幅約20m)に達する(写真10)。

写真9 河床上36mの高さになった餓鬼ヶ咽水路橋跡
(前方の狹窄部に橋台部分が1つわずかに見える)

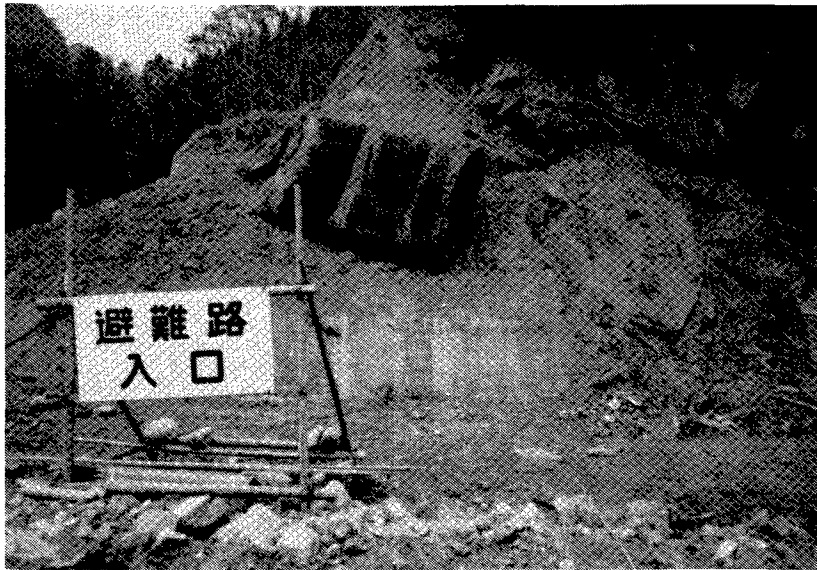
写真11 a, bによれば、上記水路のためのコンクリート製橋台跡の上部にも土砂がたまり土石流の痕跡を示しているが、乾いた土石として濁川・王滝川合流点に達した崩壊土砂が上記水路橋の橋台を埋め、且つ水路橋を破壊し、守屋（前出）に示されているように地震発生後30分には王滝川・鯰川合流点へ第1波の土石流を生じさせたとすれば、どのような力学機構により起こりうるのだろうか。

写真11 b 餓鬼ヶ咽水路橋の左岸側残骸

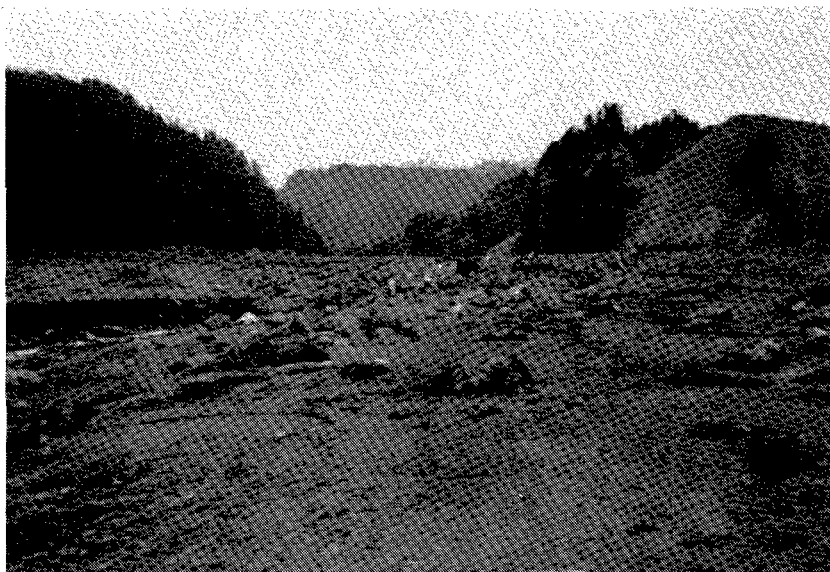
写真12, 13は王滝川・濁川合流点の下流約150mの王滝川左岸寄りを遡上中に撮影したものであるが、わずかの距離しか離れていないのに合流点から遠い写真12と若干ちかい写真13とは表面の堆積状況が顕著に異なる。前にも述べたが、濁川谷の平均谷勾配は約1/6（9.5度）、王滝川では1/

写真12 濁川・王滝川合流点付近の堆積状況
(その1)

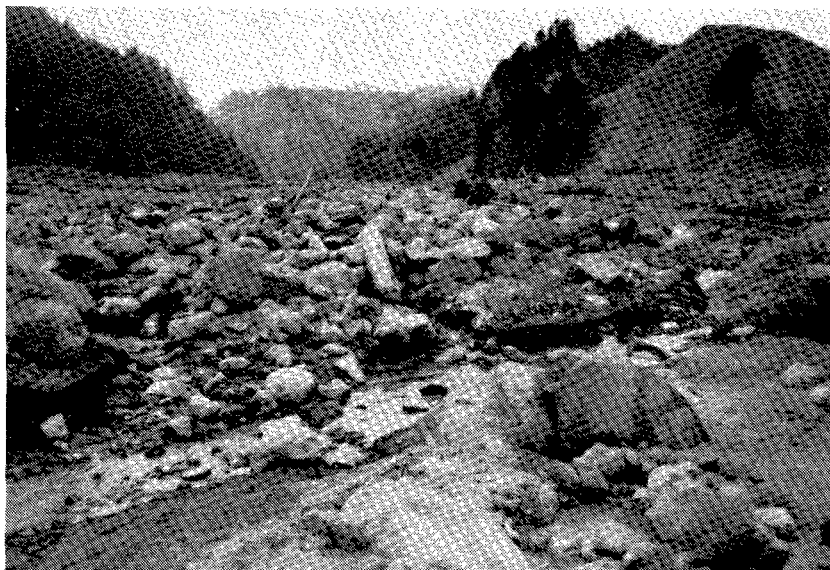
写真13 濁川・王滝川合流点付近の堆積状況
(その2)

レイディング機構（橋本・椿，1983）により，巨礫が土石流先端に集まることを考慮すれば，写真13は岩屑流の流下後，濁川の谷で発生し，流下した土石流が勾配の緩い王滝川の河原に出て停止した地点を示しているとも考えられよう。既述の降
