1978年伊豆大島近海地震に伴う 地震断層，加速度分布と被害

望月 利男* 田村 俊和*
松田 磐余* 宮野 道雄**

要 約

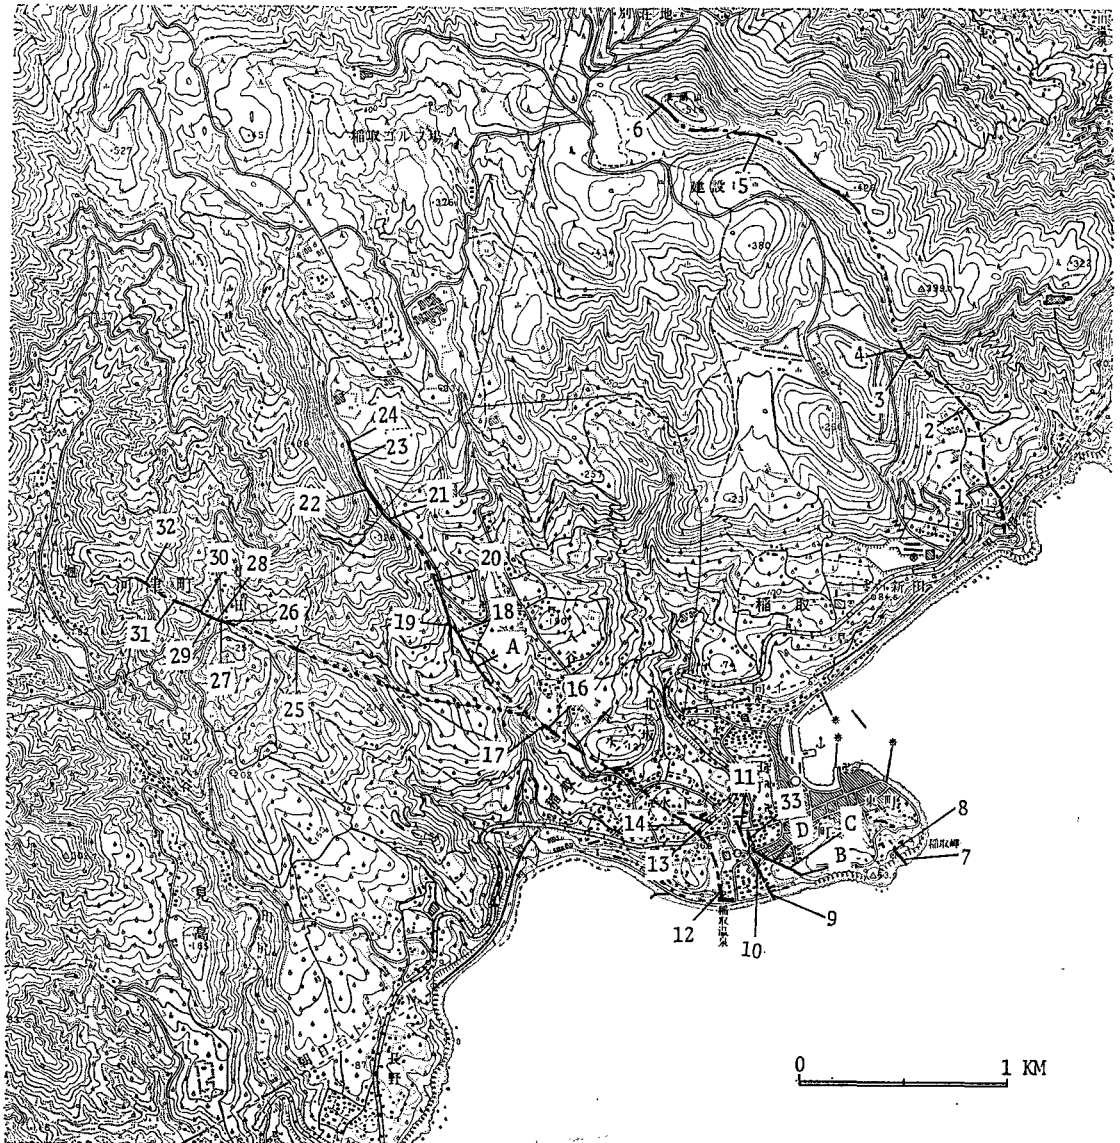
表1 地震断層に関連する諸現象

図-2に地震断層の位置を示し、地震断層の露頭や地震断層に関係していると認められる現象の諸要素を、表-1にまとめてある。地震断層は、いずれも WNW ないし、NNW の走向を持ち、傾斜はほぼ垂直で、浅間山断層以外は、すべて右ずれである(表-2)。また、後述するように、規模の大きい雁行亀裂とみなせるものがほとんどで、連続して追跡しえないために、個々の断層の延長距離は短かい。

変位のセンスは地点3および4で確認できる。いずれも、路面に段差を生じているとともに、亀裂が、道路脇の切取られた法面へと続いている。変位のセンスは左ずれで、南下りである。変位量は、地点4では水平に40cm, 垂直に10cmであった。浅間山では、断層は南側山腹にみられる開口亀裂として追跡され、地点6では、南側が15cm低下していた。また地点4より南東方の南向き急斜面脚部(地点2)では、走向が $N55^{\circ}W$ 内外で南下り10~30cmの多数の亀裂が雁行し、大局的にNW方向に配列していた。

稲取岬にある燈台の敷地内で確認できた。燈台敷地の南端には海に面してフェンスが設置されている。このフェンスのコンクリートブロックの基礎が切断され、右ずれを生じている(地点7a)。フェンスの下は高さ60mほどの海蝕崖となっており、そのかなり高い位置に、亀裂がみられた。しかし、海蝕崖が急なため亀裂には近づけなかったし、海蝕崖の下部は崩落してきた岩片で埋もれていたため、亀裂の変位のセンスは不明である。フェンスの基礎を切断している亀裂は、敷地内に追跡でき、燈台付属建物の外部階段を切断し、右ずれを生じている(地点7b)。

亀裂の走向は、 $N40^{\circ}W$ で、この延長上では、鉄筋コンクリート造3階建の住家が大破している(地点8)。さらにその延長は、亀裂によって追跡できないが、後述するような、全壊住家の分布や、鉄骨造建物の著しい被害の分布などが、延長上に並ぶことからみて、伊豆急行の伊豆稲取駅方面に連続する可能性がある。

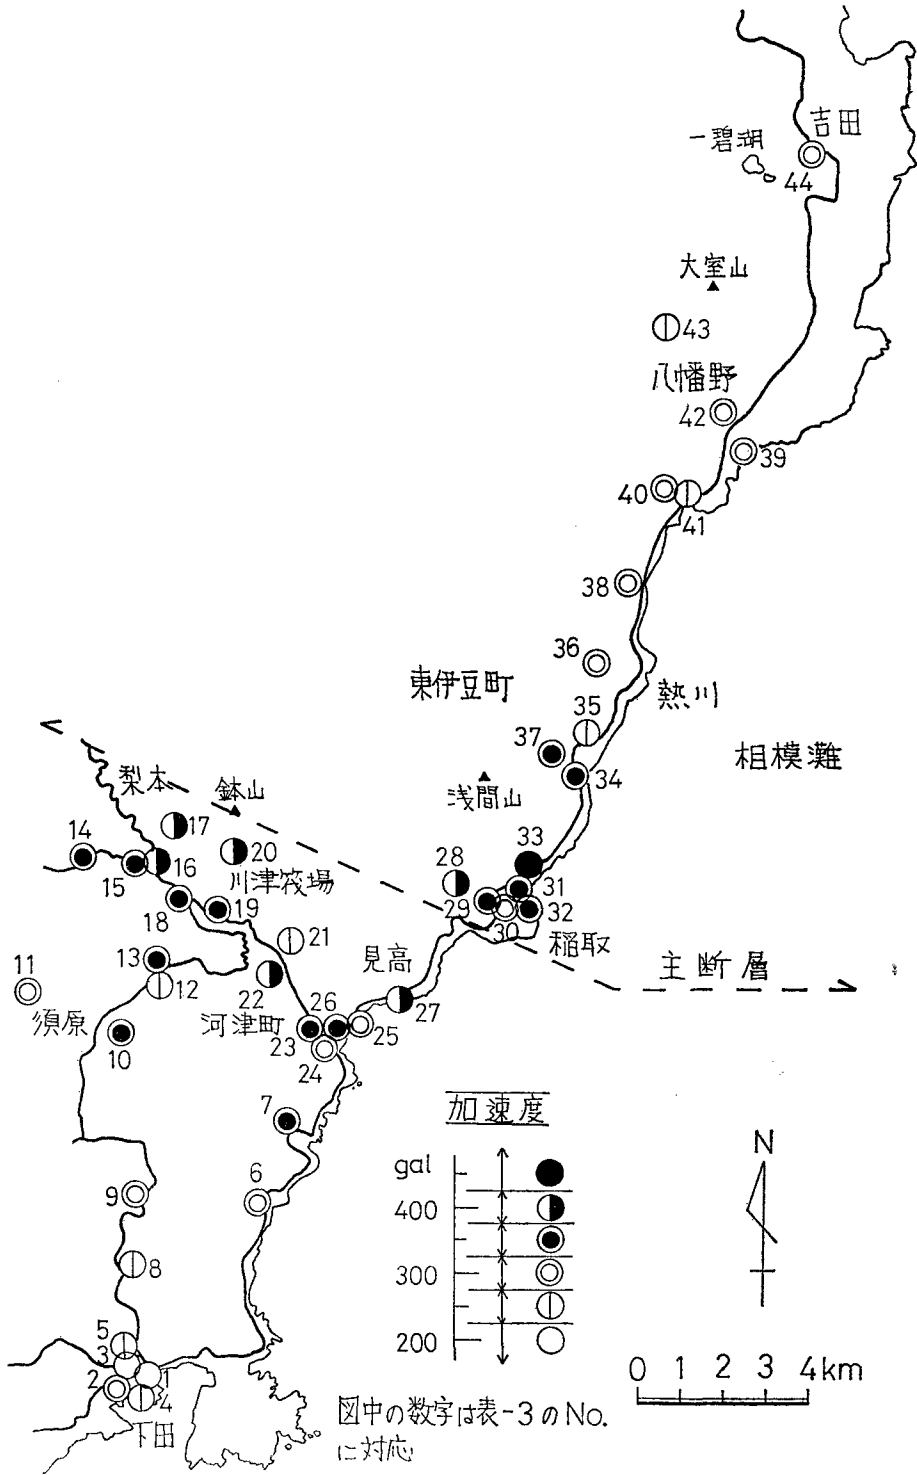
図-3 墓石調査による加速度分布

② 墓石を利用して加速度の分布を求めた。加速度の大きさは、推定震源断層線から離れるにしたがい減少するが、推定震源断層線の近傍では、強震計で得られた記録より、より緩慢に減少している。

表一3、図一3に示す加速度 α は、この転倒墓石と不転倒墓石の高さ H 、幅（奥行） B から、 $\alpha = B/H \times g$ で推定したものであり、 α/g を合震度とみなすことは、水平動加速度を過小評価することになるため、ここでは水平動の加速度と考えている（望月はか，1976，1977，1978）。なお、図一3の鎖線は、筆者らの発見した地震断層（前出2）およびその徴候のある現象（中野ほか，1978，表2・・図1）と、津村ほか（1978）の余震分布から推定した伊豆大島近海から河津町梨本付近に至る推定震源断層線である。（2・3参照）

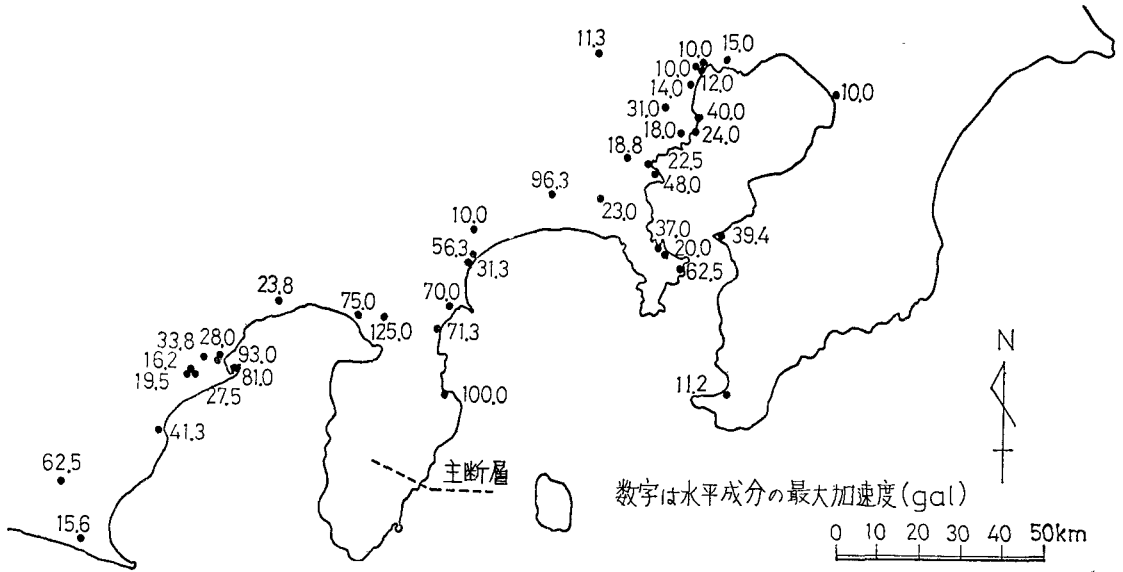
図一4 推定震央位置・強震計観測地点とその加速度

図一4は、国立防災科学技術センター（1978）の強震観測地点の詳細な位置を確認し、地図上に示したもので

ある。また、地点上の数字は観測地点におけるそれぞれの最大水平動加速度である。

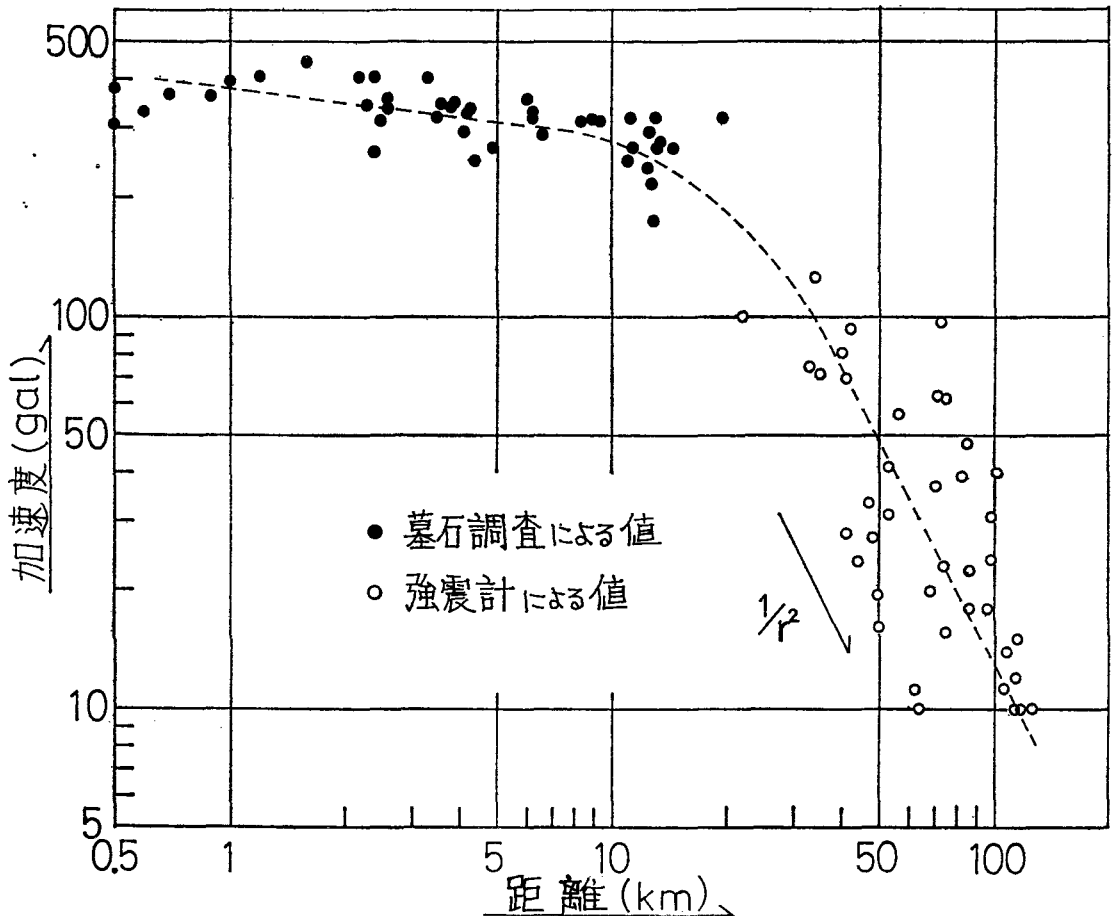
図一5 震央距離と加速度の関係

地動の最大加速度を地震のマグニチュード、震央(源)距離などに関連付けようとする試みは、これまで推定式として、あるいは個々の地震に対して少なからず示されてきた。それらの多くは、震央(源)に近づくにつれ、両対数紙上で接線勾配が減少するなめらかな曲線で表わされている(例えば、Blume, 1977; 小林ほか, 1978)。そのような事例と比較すれば、図-5の鎖線(関数化しているわけではない)は特異なものではなく、むしろ一般に認められつつある傾向と思われる。しかし、震央近傍における曲線の勾配が図-3の鎖線に比べて大きい場合もかなりあり、幾つかのより高い加速度も実測されている。

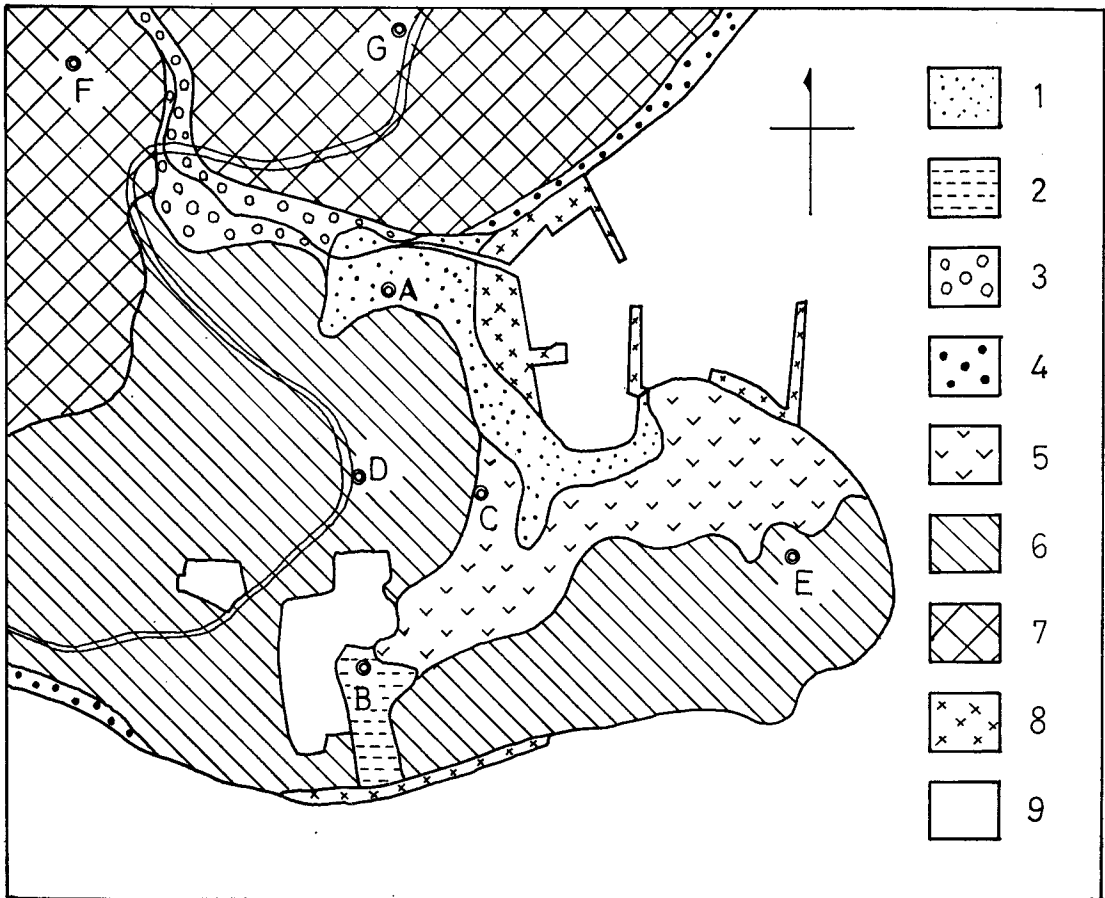
図一6 地盤区分図

図-6に稲取地区の地盤区布図を、図-7に収集できた柱状図を示してある。

1は、稲取港周辺にみられる。最表層部は、砂や礫まじりのロームの二次堆積物からなるが、その下位には、粘性土が分布する(図-7・A)。粘性土の厚さは、海側ではより厚くなると思われるが、資料がない。

2は、稲取地区では、分布はせまいが、地盤が最も悪いところである。最表層部に厚さ5mを越す陸成の粘性土が分布し、その下位にも起源は不明であるが、粘性土が分布する。(図-7・B)。下位の粘性土のN値は比較的大きいが、海岸付近で聞たところでは、大きなホテルでは20mを越す支持杭を使用しているという。

いいかえれば、 $M=7.0$ と近地地震としてはかなり大型な地震の震源至近傍においてさえ振動そのものによる被害が比較的軽微であったことを示唆するものであり、被害分布が、図-6の地盤図のそれぞれの地盤種別とあまり相関性をもたないことと調和している。

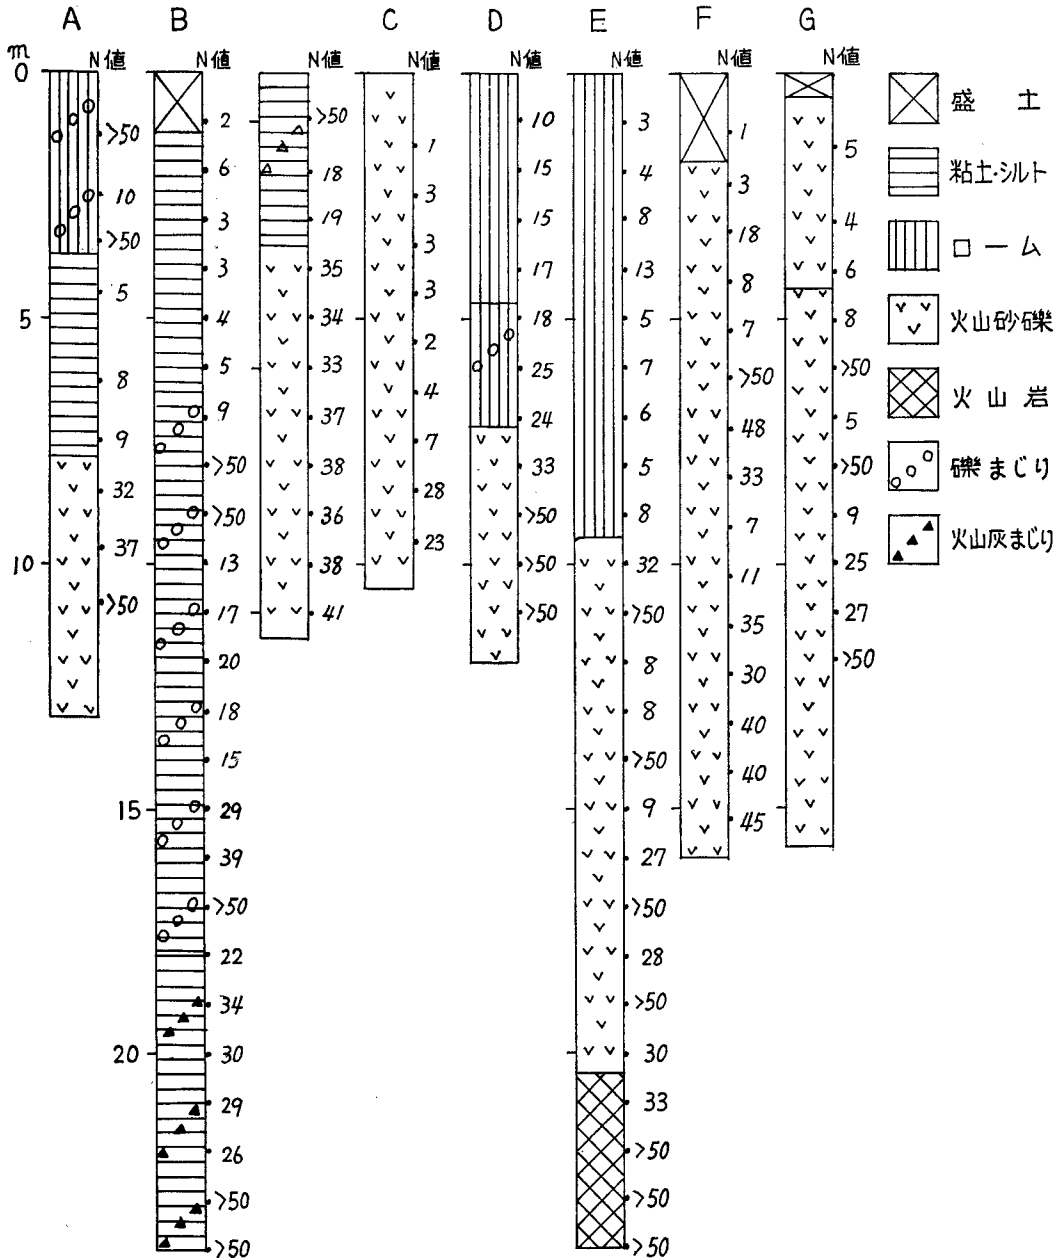
図-7 ボーリング柱状図例

ボーリング地点は、図-6 に示してある。

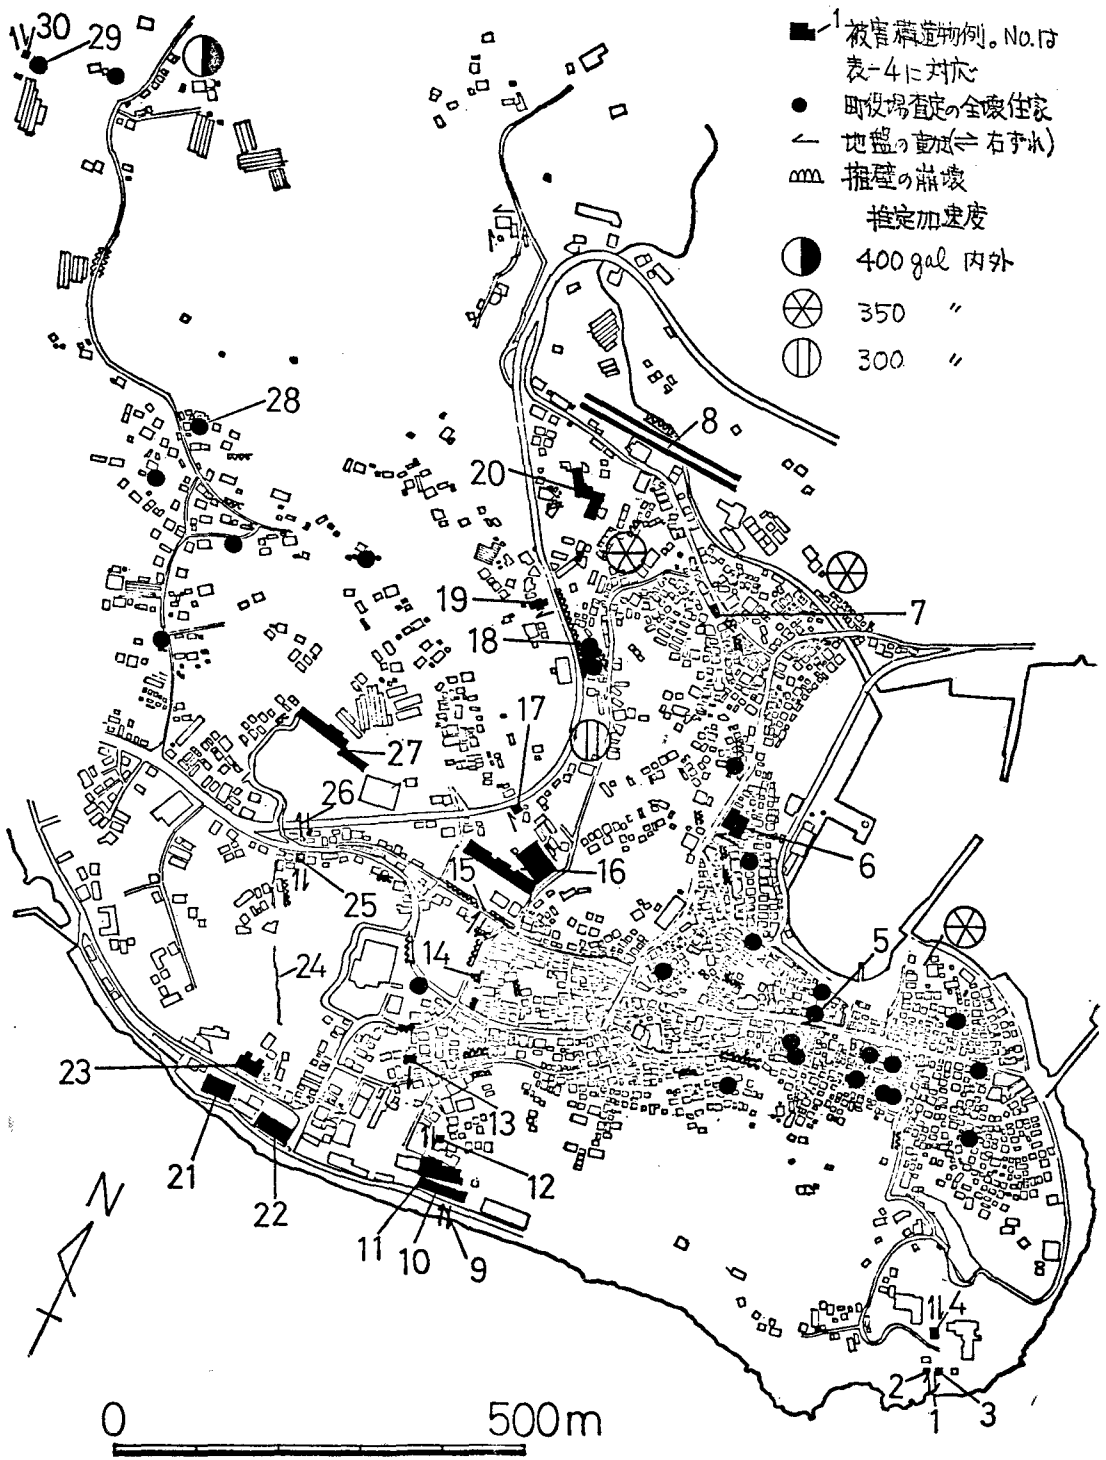
図-8 稲取地区の構造物被害分布

図-8、表-4に、この3本の線に関連する(あるいは説明に必要な)幾つかの構造物、地盤亀裂の位置とその状況概略を示す。各線上では、明らかに地盤の右ずれによる直接的な構造物被害が少数ながら確認できた。これらの構造物被害の分布などから推定される線が、それぞれ稲取東、中央、西断層である。

すでに2・2・2で述べられているが、稲取東断層で明白な右ずれがみられるのは、まず、表-4、図-8の1~3である。1は燈台敷地のフェンスのコンクリートブロックとその基礎であり、そこでのくいちがい変位は約8cmである(写真-1)。そこから約10m北側に燈台付属屋があり、RC造の外部階段がかけられている。この階段の1段目と2段目が完全にくいちがっており(せん断破壊)、変位約6cmを示している(写真-2)。変位量がさほど大きくないため、燈台前の道路にはわずかに亀裂がみられるのみで、くいちがいは認められない。しかし、道路をはさんだ、4・の位置にするRC造3階建て(1Fピロティの外周を帳壁的にコンクリートブロック壁で塞ぎ、かつ1Fのみブロック造で若干の増築を行っている)建物のブロック壁の1階上部に明らかな右ずれのくいちがいがみられる(写真-3)。すなわち、建物の東側の部分は地盤とともに南へ、その西側の部分は北へ動いたのである。その延長は、地盤亀裂によっては確認できないが、擁壁の顕著な崩壊(写真-4、位置5、図-8)、全壊住家の分布、5、6(ホテルやまだ荘、屋内外とも仕上大破)の鉄骨造建物の被害程度とブレースの座屈状況(E方向下がり)等から、この断層は両建物の東側至近傍を通り、8、伊豆稲取駅ホーム付近に連続する可能性をもつ。

稲取中央断層についても、2・2・4でふれているが主として構造物の面から説明を補足する。9のコンクリート護岸の亀裂状況を写真-5に示す。変位量は小さいが明らかに右ずれであり、そこから延びる亀裂は道路を横切り、観光ホテル外壁面の明瞭な縦亀裂に連続する。このホテル10もまた、左右に隣接するほとんど無被害のホテルと同様、外見上は軽微な被害にみえる。しかし、断層線に沿うある局部的な範囲に限られるが、建物それ自身に右ずれのくい違いがみられる。すなわち、護岸、道路の亀裂の延長上でスラブは切断され、建物東側の部分は南へ、その西側の部分は北への変形を強制されている。ために、その近傍の柱には著しいせん断亀裂が生じており、1本は完全に破壊している(写真-6、7)。

この断層は、2・2・5で述べているように、25の住家(写真-14)より北東側では、かなり連続性がよく、26の国道にくいちがい(写真-15)を残し、27の稲取中学校校庭南端のコンクリート擁壁を切断して、校庭に明白な地割れを刻んでいる。

稲取中学校の被害は、この地震での学校建築の被害としては最大である(写真-16)。図-8からもわかるように、この建物は、校舎の桁行方向の軸がずれているがエクspansionはなく一体である。平面上不連続にみえる西側校舎の東端が階段室となっており(3階建て)、これに東側校舎が接続する型になっている。断層に近いと思われる西側校舎が剛性の高い階段室東端(東側校舎

以上のように、この地区で生じた主な建造物の被害とその分布は地震断層(雁行地割れ)の活動でかなり明解に説明できる。ただ、断層変位の向き、くいちがい変位を示す被害型が少なく、推定の域にとどまる部分も多い。これは特に中央、東両断層の変位量が小さいこと、未固結層の厚さが全面的に比較的大きい(図-6、7)ことによると考えられる。

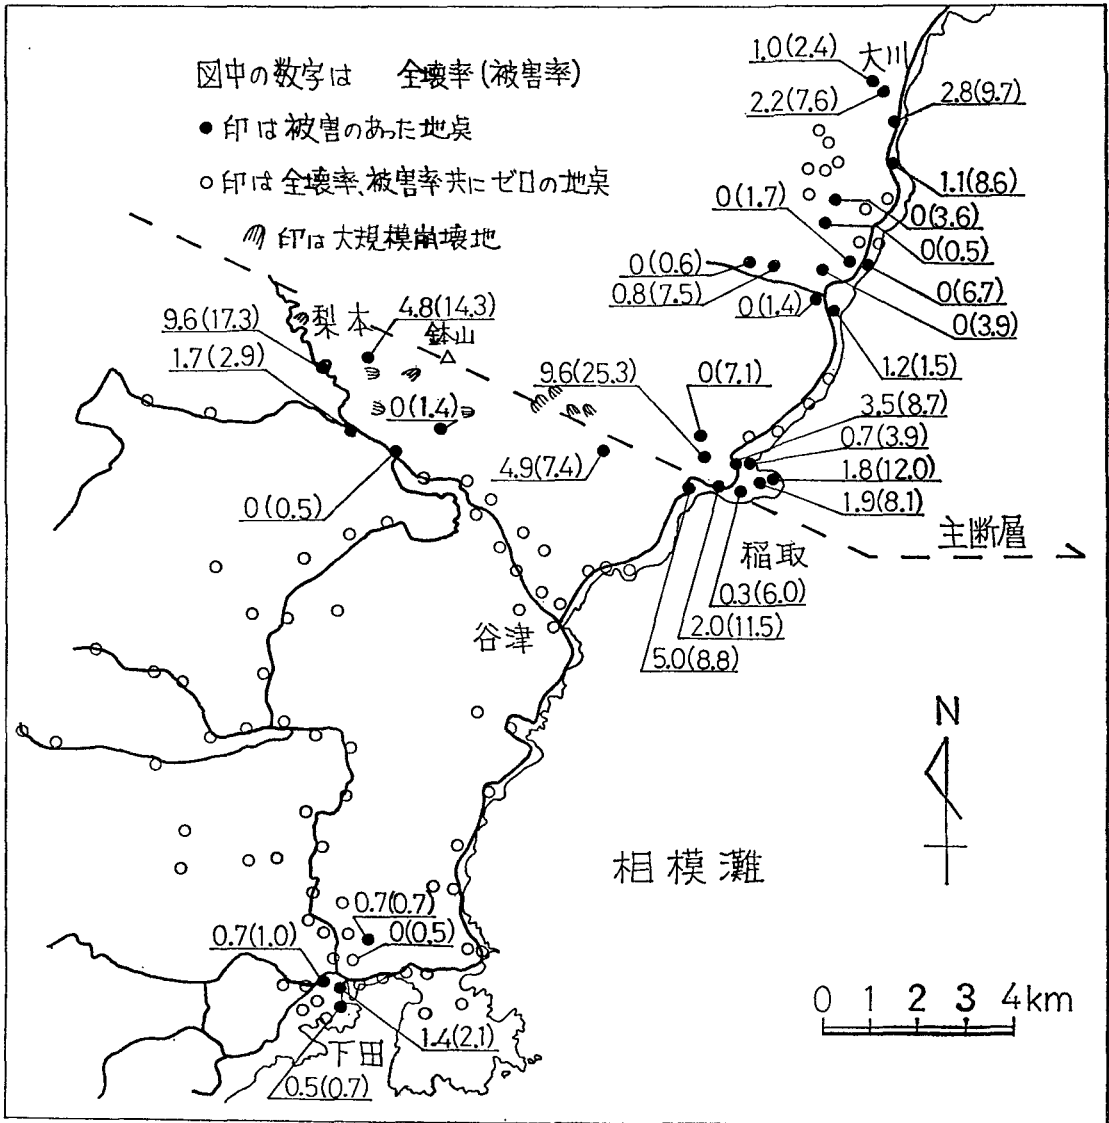
図-9 被災地各地区の全壊率・被害率

図-9は、被災地区の位置とその地区の住家全壊率、被害率(=全壊戸数+0.5×半壊戸数)×100(%)／総戸数)を示したものである。集計作業においては、この地震による全体的な被害規模が小さく、被害がローカルな自然条件、断層とそれに伴う雁行亀裂などと密接に関連していると考えられることから、一地区当りの住家母数

をある程度小さく押えるために、住宅地図（日本住宅地図出版、昭和52年度版）の各1ページを原則的な地区単位として、被災者名簿の住家を地図上で確認し、かつ総戸数（40～579戸）を数えて、それを母数とすることにより、図-9を作成した。各地区の戸数などに関する詳細は、表-6に示す。

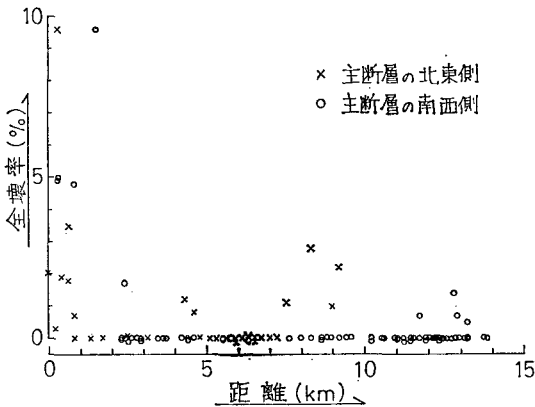
図-10(a) 震央距離と全壊率

(1) 住宅地図1ページといった、字別単位よりなお小さい地域単位をとっても、全壊率が5%を越える地区は、 r （推定震源断層）から2km未満に限定され、かつ10%を越える地区はない。また、大規模崩壊地もその距離内にある。

(2) 老朽家屋を含めれば全壊住家の発生は、おおよそ $r = 13\text{km}$ におよぶ（それ以遠では伊東市で1棟）。この

(4) 図-10(a), (b)は地表に現われた幾つかの断層などを無視し、震央を一本の線(推定震源断層線)として、それからの距離で表現していること、一般的な被害が小さいことなどのために、被害の距離減衰は著しくばらついている。すなわち、 $r = 13\text{km}$ の下田市をはじめ、 $r = 9\text{km}$ の東伊豆町大川といった r の比較的大きな地区に全・半壊住家が生じている反面、極めて r の小さな範囲においても半壊以上の被害が、ほとんど生じていない地区も少なからず混在している。このことの主な理由は、すでに示した稲取や下田市の被害状況から推測できるように、全般的に被害程度が低く、かつ地域区分の単位が小さいため、わずかな数の全・半壊住家でも数%ということになる。すなわち、比較的遠方にある地区でも敷地あるいは家屋構造(主として老朽化)に著しい弱点のある住家の存在するところでは、被害数値はゼロではなくなる。

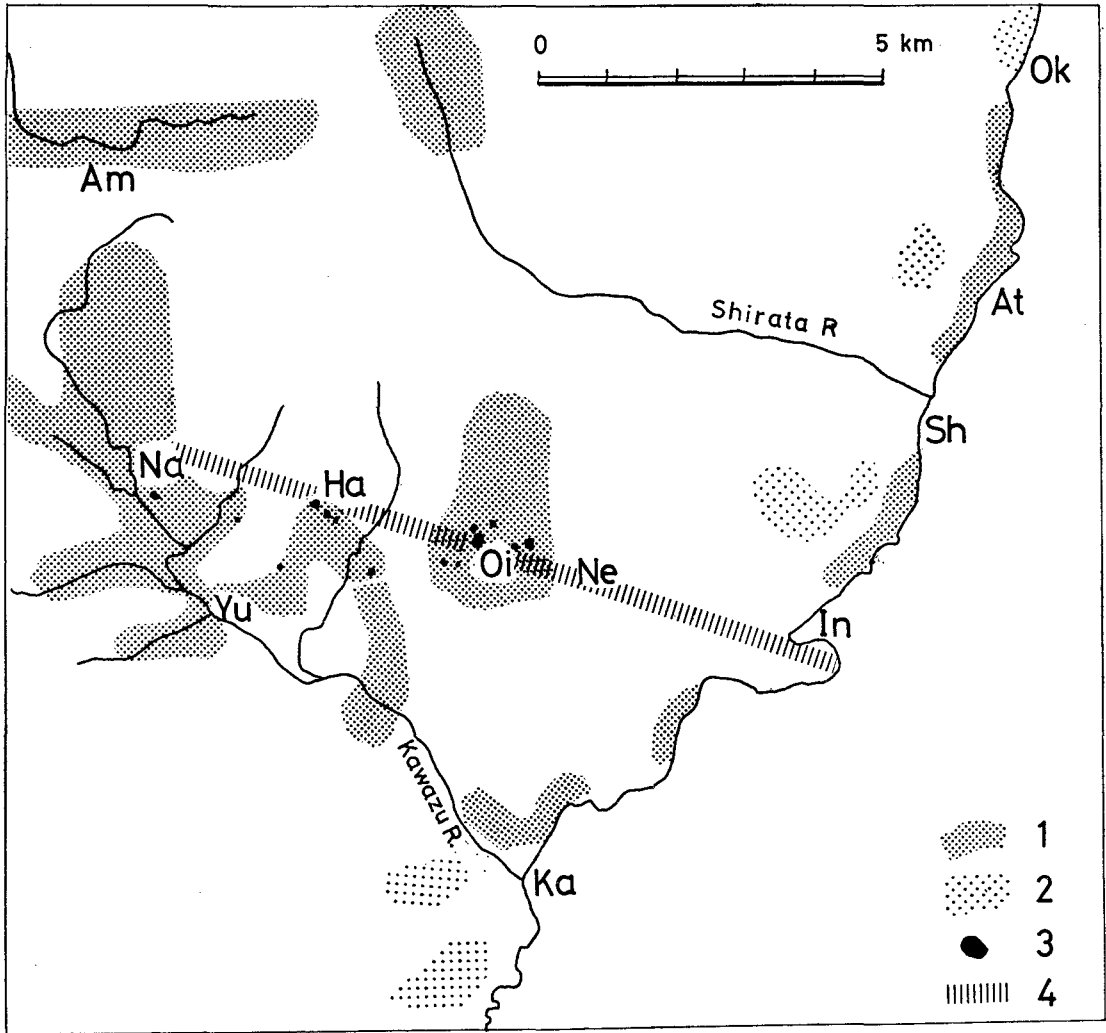
図11 主な斜面崩壊発生地域(田村原図)

主な崩壊発生地域を図11は示す。崩壊地が最も多く集中しているのは、東伊豆町の白田浜南方からトモロ岬を経て黒根トンネル西口付近に至る海蝕崖と、河津町長野

付近の海蝕崖, 河津川上流左岸梨本~天城峠付近の山腹斜面, および田尻川上流見高入浴北方七廻から大池火口にかけての一带である。このうち梨本~天城峠付近は, 1967年7月の大雨で崩壊が多発した地域でもある。これに続いて, 河津川およびその支流, 天城峠の北の本谷川

およびその支流の最上流部, 白田川上流堰口川等に沿う山腹斜面, さらに見高浜, 片瀬・熱川・北川等の海蝕崖で, かなりの数の崩壊がみられた。宅地・耕地(多くはミカン畑)・道路等に付属した人工崖(その多くは凝灰岩・安山岩等の切石を空積みした擁壁をもつ)の小規模

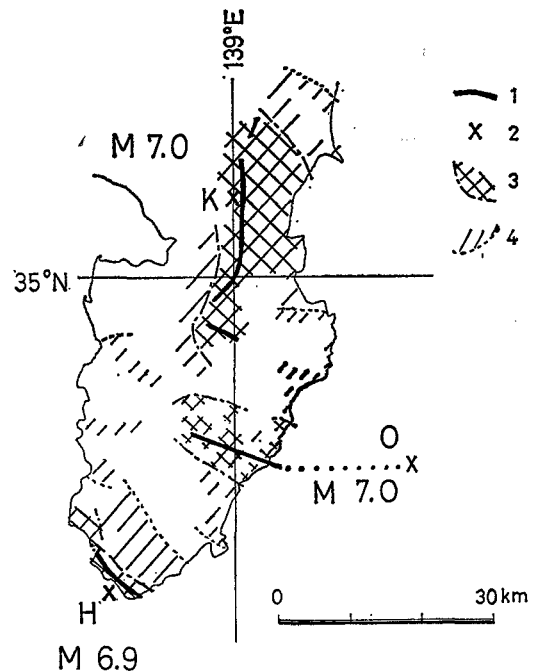
図13 伊豆半島の地震崩壊発生域（田村，1978に加筆）1：震源の断層（と推定されたもの），2：震央，3：表層滑落型崩壊多発域，4：同散発域，K：北伊豆地震，H：伊豆半島沖地震，O：伊豆大島近海地震。

そこで田村（1978）の方式に従って表層滑落型崩壊多発域および同散発域を求め，断層から両地域外縁最遠点までの距離を測ると，図13・14のようになる。すなわち断層から多発域外縁最遠点までの距離（ D_r ）は約7km，同じく散発域外縁最遠点まで（ d_r ）約20kmである。こ
