1986年11月15日台湾地震被害調査報告

西川孝夫*
世良耕作**
周義敦**

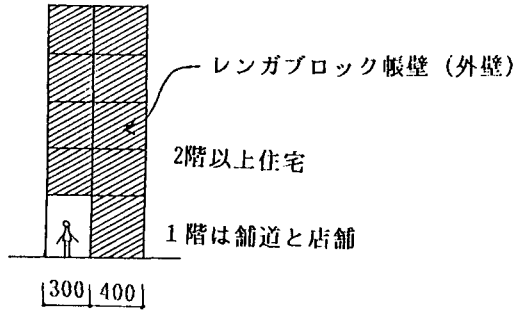
図-9 5階建アパートの断面模式図

5階建の団地。被害を受けたのはそのなかの表通りに面した一棟であるが、RCラーメン造で外壁、内壁がレンガ壁の典型的な台湾スタイルの構造である。図-9に示すように2階以上が住宅で、1階が舗道と店舗になっている。全体的に、レンガ壁が柔らかいラーメンの剛性を高める働きをしているが、1階部分でこの壁が一部抜けることにより、この階の剛性が弱くなって、店舗部分、特に桁行方向のレンガ壁に応力集中を生じ大きなせん断ひび割れが発生していた。(写真-4)

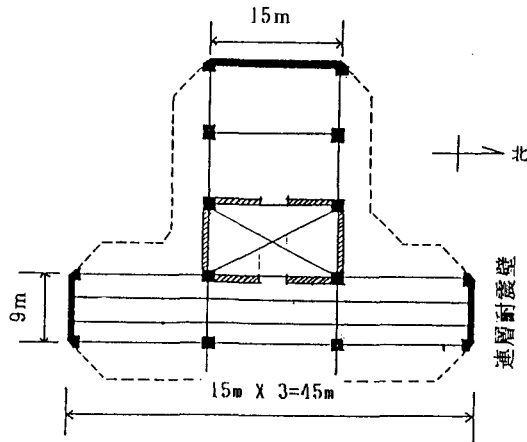
図-10 裕台大楼の平面略図

竣工後5年余りを経過した地上14階、地下2階の建物である。平面形は図-10に示すように凸型のシンプルな形状で、建物端部に連層のRC壁があり、これらの壁がすべての水平力を負担する構造設計になっている。被害はこの建物北側端部の壁が1階脚部で曲げ破壊し柱が圧壊している事である。しかもこの壁が1階梁上りで切れ、面外に移動し建物内側にめりこむかたちで1階のスラブ上に乗っているため、このスラブに大きなひび割れが生じた。更にこの壁に支持されていた部分が約1m沈下し傾斜したために、この壁に直交しているプレストレス入りの梁が内側の柱位置で折れ、梁端部のコンクリートが大きく圧壊した。特に梁貫通スリーブのある箇所での破壊は著しい。但しこの耐震壁以外の連層壁には殆どひび割れが発生しておらず、かつ壁脚部の移動も見られなかった。被害原因は、地下部分とのコンクリート打ち継ぎの問題、建物ほぼ中央に位置するエレベーター周りのコア壁によるねじれ振動の問題、壁の過度の負担水平力の問題等が考えられる。取り壊しとのこと。(写真-7~11)

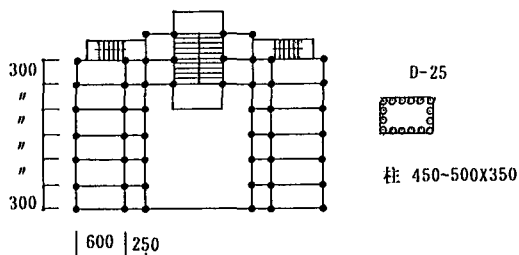
図-11 景美女子，励学楼平面略図

3階建の図-11のように2棟を階段室で繋いだコの字形配置の校舎で1階のほとんどの柱が大破し、かぶりコンクリートが剥落していた。この建物は5月20日の地震で被害を受け、使用停止になっていたもので、今回の地震で直接被害を受けたものではない。しかしコンクリート自身に問題が在りそう(泥分が混じっているような感じ)、被害原因を知るには、コンクリートの被り厚さが部分的にかなり厚い点等、施工の問題も含めて詳細な調査が必要だろう。その他、校舎棟(教学大棟)の短柱に軽微なせん断ひび割れが、階段室周りのレンガに同じくせん断ひび割れがみられた。さらに2階建の講堂・体育館(1階が講堂、2階が体育館)建物の2階体育館部分のレンガ造妻壁のせん断ひび割れなどが目立った被害であった。(写真-25~30)

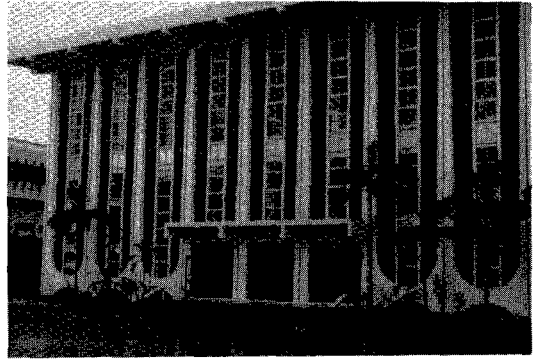
写真-29 2階建講堂，体育館
