阪神・淡路大震災の地下鉄構造物の被害と被害原因の検討

岩 橋 敏 広*

Earthquake Damage and Seismic Response Analysis of Underground Subway Structures during the 1995 Great Hanshin-Awaji Earthquake

*Department of Civil Engineering, Tokyo Metropolitan University
Comprehensive Urban Studies, No.61, 1996, pp.25-48

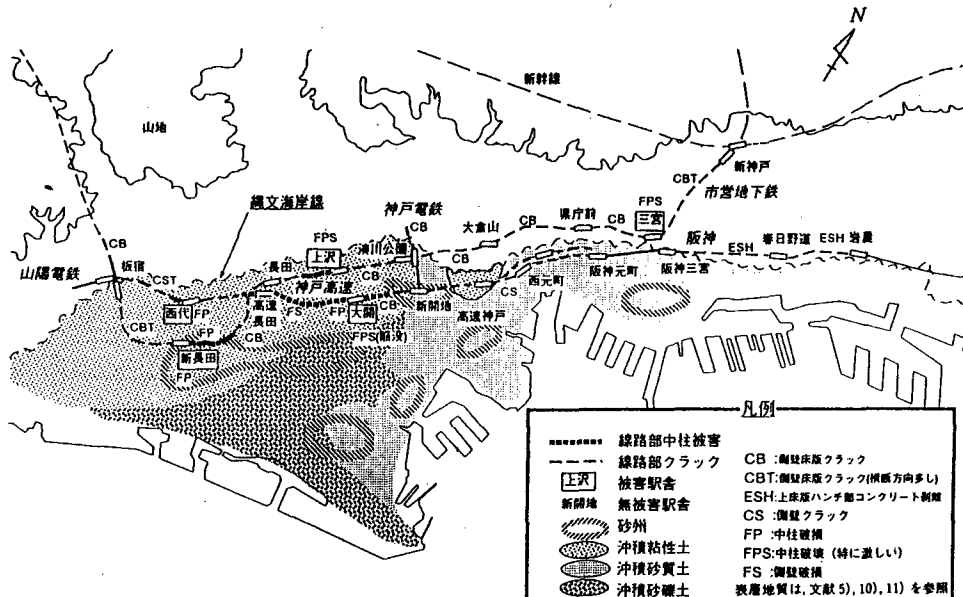
図1 神戸市内の地下鉄の被害箇所と表層地質^{2), 4)}

神戸市内の主要鉄道施設の内都市部で地下鉄構造となっているものは、阪神電鉄、山陽電鉄、神戸電鉄、神戸高速鉄道、神戸市営地下鉄の5路線である(図1)。

・図1に示すように地下構造物が構築されている須磨区から中央区までの表層地質を見ると、板宿から新開地まで間が市街地の中で最も大きな海岸低地帯である。この地域は、湊川の河川流出土砂と瀬戸内海の潮流による流砂により形成された三角州である。砂州の南側では表層近くに粘土層が2~3mあるが、その下に緩い砂が存在し、薄い粘土層を挟んだ沖積層が約30m堆積している部分もある。

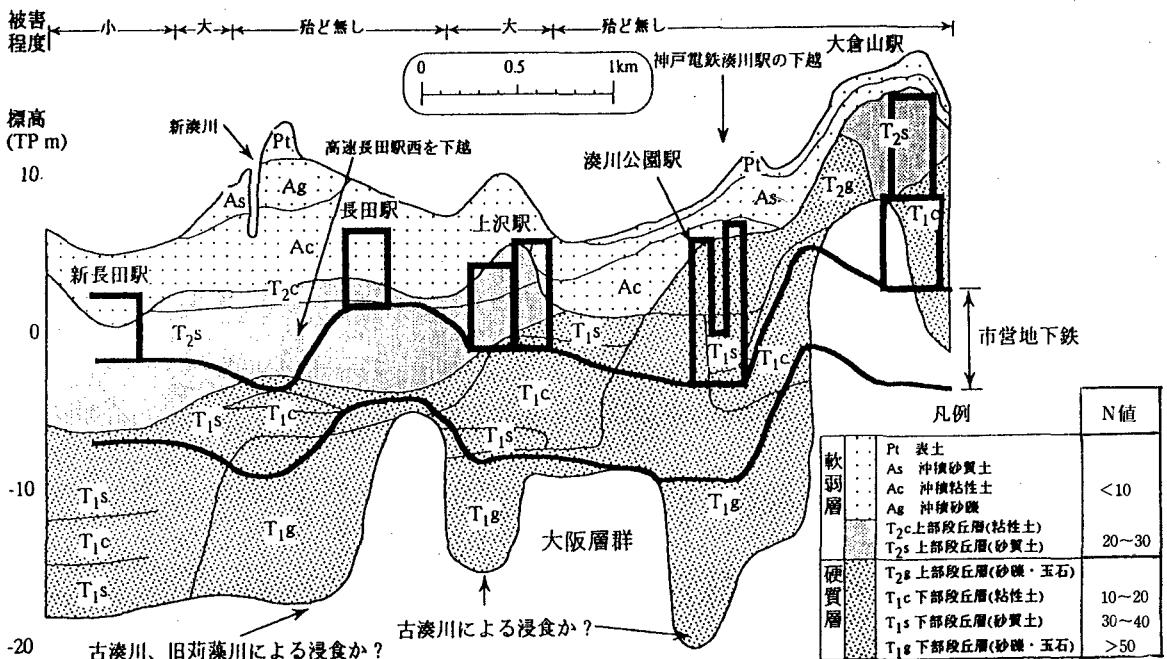
図8 市営地下鉄、新長田~大倉山駅間地質断面^{2), 4)}

・市営地下鉄新長田~大倉山駅間の海岸低地帯の地質構造断面図を図8に示す。これによると地質断面の層序は表土(Pt)、沖積層、段丘層、大阪層群の4つに分類される。これらの地層のN値は、それぞれ、Ac層がN値10未満の粘土層、T2s層(段丘層上部)のN値が20~30の砂質土、T1層(段丘層下層)のN値が10~20の粘性土、N値が30~40の砂質土、N値が50以上の砂礫・玉石層となっている。

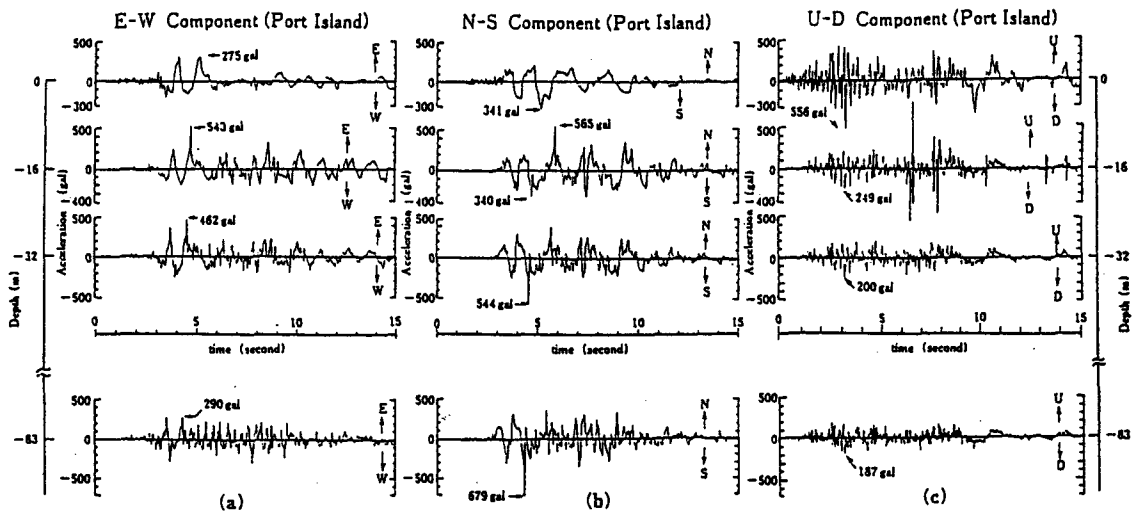
図9 ポートアイランドの地震記録（関西地震記録研究協議会提供）

残念ながら大開駅や上沢駅付近の地盤での観測された地震波形はない。軟弱地盤の記録としては、港湾や東神戸大橋等の記録の他、ポートアイランドの記録がある。この地点では、地表より0.0m、-16.4m、-32.4m、-83.4mの各深さに加速度計が埋設されており、最深部(-83.4m)での最大加速度は、678.8gal(NS)、302.6gal(EW)、186.6gal(UD)に対して、地表では、341.2gal(NS)、284.4gal(EW)、555.9gal(UD)となった(図9)。水平成分が地下の成分に比べて地表で減衰する傾向(地表近くの地盤の著しい非線形効果)が明瞭に表れた。これに反し、上下動は、水平動と異なり

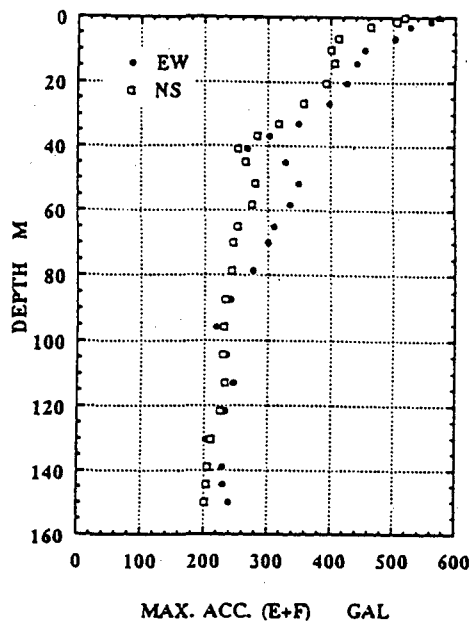
図10 最大加速度の地中分布³⁾

増幅する傾向が表れた。(財)電力中央研究所³⁾では、神戸変電所の地表で得られた観測記録を用いて岩盤の地震動を推定しているがこれによると、GL-70m、 $V_s=780\text{m/s}$ の基盤での最大加速度は、ほぼ250gal~300galと推定され地表部のおよそ1/2程度となる。この値は、神戸大学の速度記録を微分して得られた最大加速度GL-53m($V_s=1350\text{m/s}$)で272~305galとほぼ対応する(図10, 11)。これらの値から、大開駅や上沢付近の地表の加速度を推定(詳細は、5章に示す)すると、700gal以上と推定される。

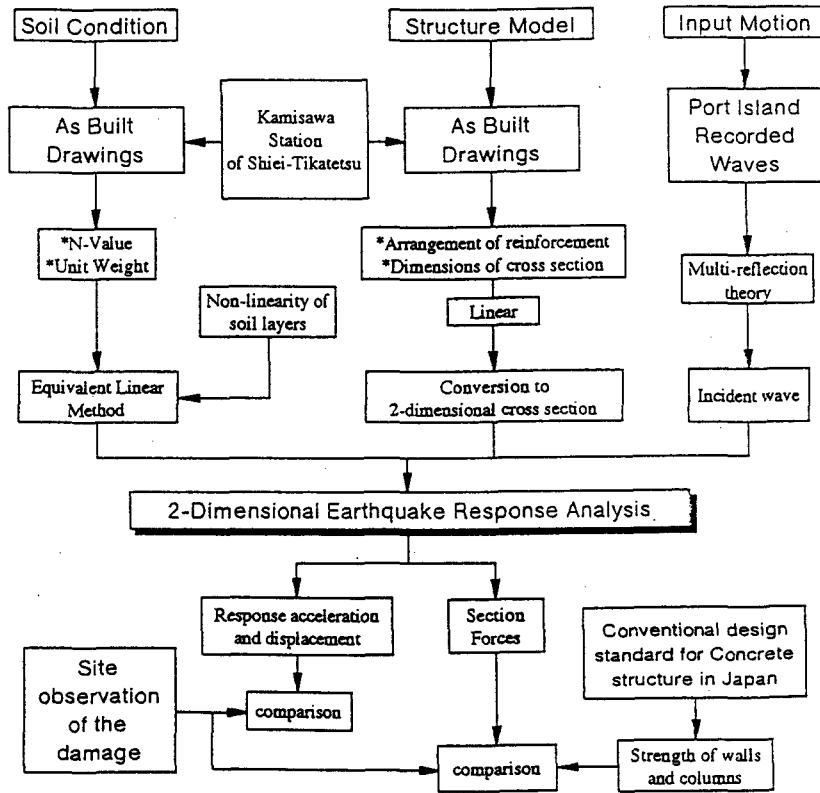
図13 数値解析による地震被害の検討フロー (上沢駅舎の場合)⁴⁾

解析のフローチャートを図13に示す。図5に示す上沢駅舎C型断面を対象に、①ポートランドで観測されたGL-83mの地震波形を用いて地盤の非線形性を考慮した2次元地震応答解析法、および②応答変位法により解析を行い被害原因について検討した(基本解析)。さらに、パラメーター解析として、③入力地震強度の影響をしらべるため地震動の大きさ(最大加速度を基本解析の83%、70%)を変えた場合、④基盤から構造物までの層厚の影響を調べるため、層厚を基本解析の1/2、2倍に変えた場合の地盤応答、構造物に発生する断面力の関連について検討した。

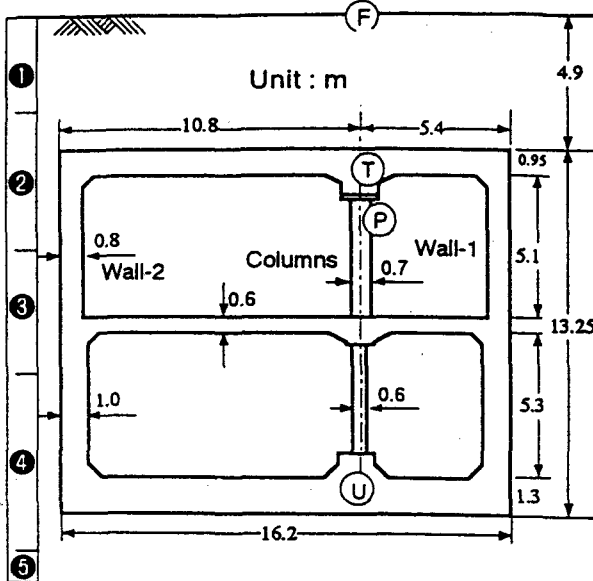
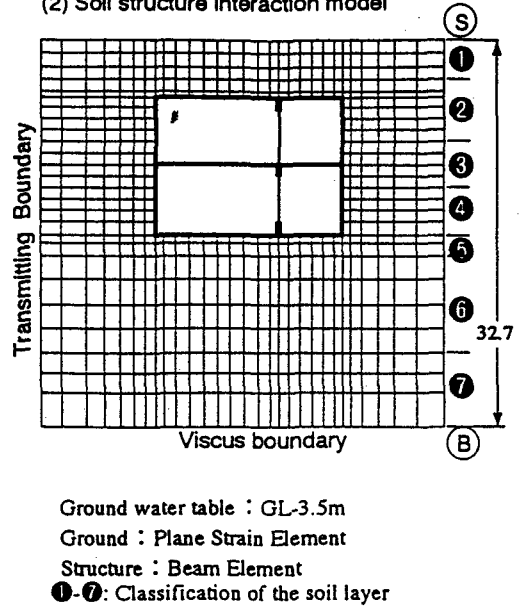
図14 地盤・構造物解析モデル (FEMモデル)⁴⁾

図14に構造物(C型断面)と周辺地盤のFEM解析モデルを示す。

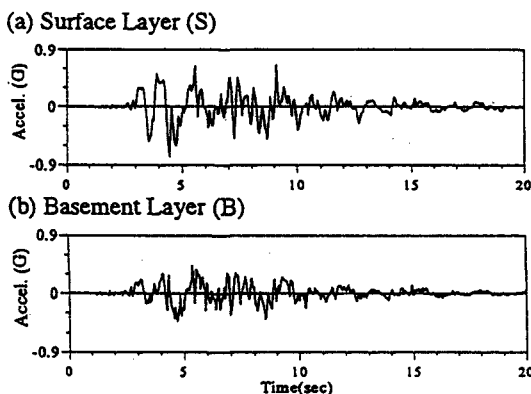
図15 解析用設計基盤における入力地震動と地表面における地震動⁴⁾

地震応答解析では、入力地震動として、ポートアイランド地点(-83m： $V_s=320$ m/s)で観測された水平、上下地震波形を工学的な地震基盤に重複反射理論により引き戻し、水平方向に関しては、NS成分、E成分を軸方向に合成した波形を作成し工学的基盤から2Eで入力した。図15地表面(A)および基盤(B)の加速度波形を示す。また、図16に基盤と表層地盤との伝達関数を示す。最大加速度葉、基盤で430gal、地表で780galとなった。また、基盤での表層地盤の1次共振点は、初期状態では1.98Hzに見られるが最終状態では1.29Hzとなり、応答倍率も1/4に減少している。

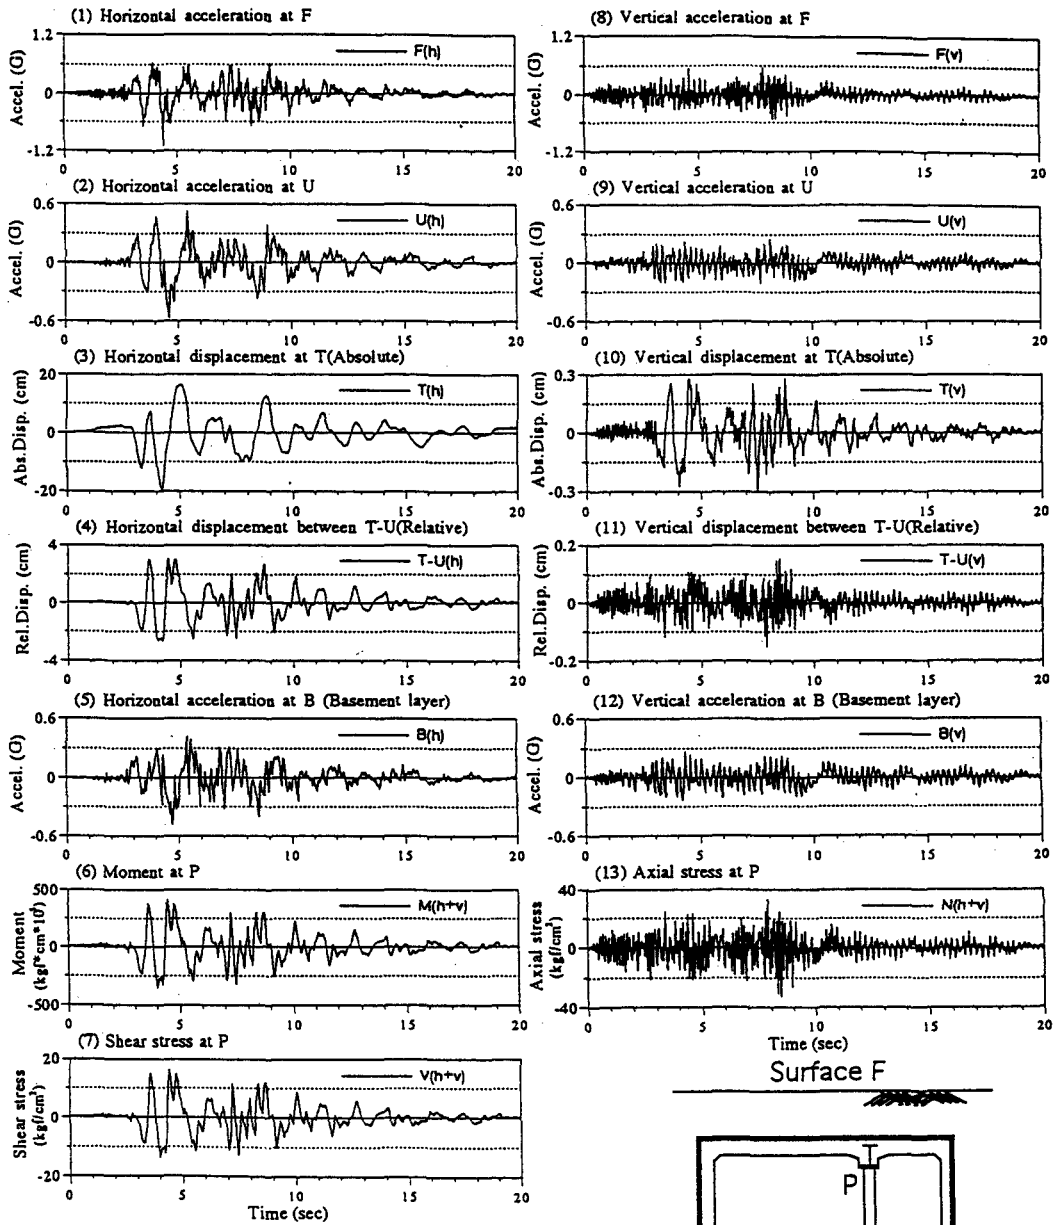
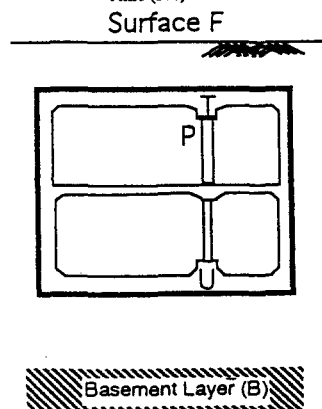
図17 時刻歴応答波形 (解析値) ⁴⁾

図17に中柱上端部(T)の加速度、相対変位、および断面力の応答波形を示す。図18に最大変位分布を示す。中柱の変位は、自由地盤の変位よりも大きくなっていることが特徴的である。側壁はほぼ地盤の変形に支配され、その変形に伴わないスラブが変形し、中柱はそれらの影響を受け、自由地盤より大きな変形を示す(図19)。このことにより中柱の被害に大きな影響を与えたものと考えられる。

断面力に関しては、せん断力(図17(3))と躯体の相対変位(図17(2))と、軸力(図17(7))は、上下方向加速度(図17(5))との相関が強いことが確認できる。地震時成分と常時成分を加えた合成断面力の強度に対する比(耐力比)の分布を図20に示す。この比が1を越えた時部材に損傷が生じたものと考えられる。曲げ降伏モーメント(M_v)とせん断耐力(V_v)の算定は土木学会コンクリート示方書⁹⁾によった。

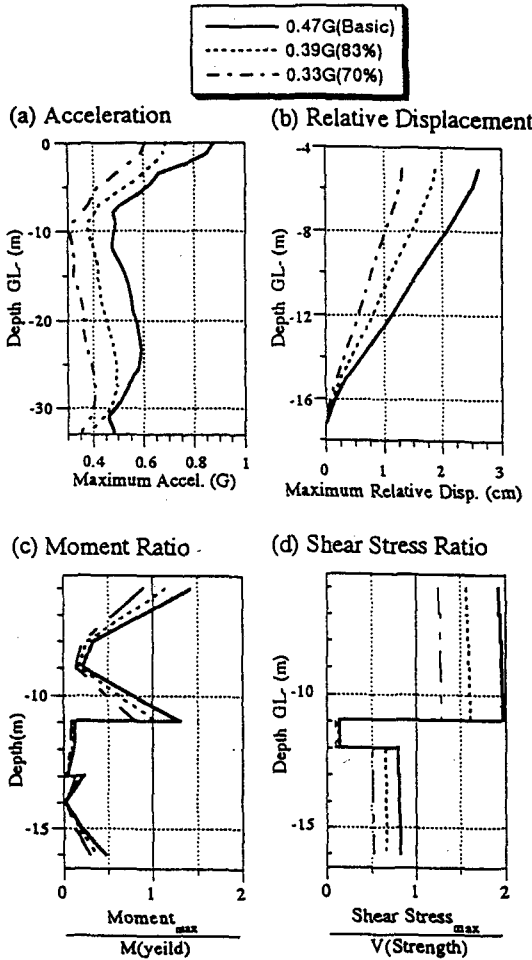
図22 入力地震動の大きさの影響⁴⁾

図22 (a),(b)に、3つの入力レベル (100%、83%、70%) に対する中柱の最大加速度と最大相対変位を比較して示す。入力地震動の低下とともに応答加速度、応答相対変位とも減少しており、入力70%の場合には、相対変位が約1/2 (50%) に減少する。

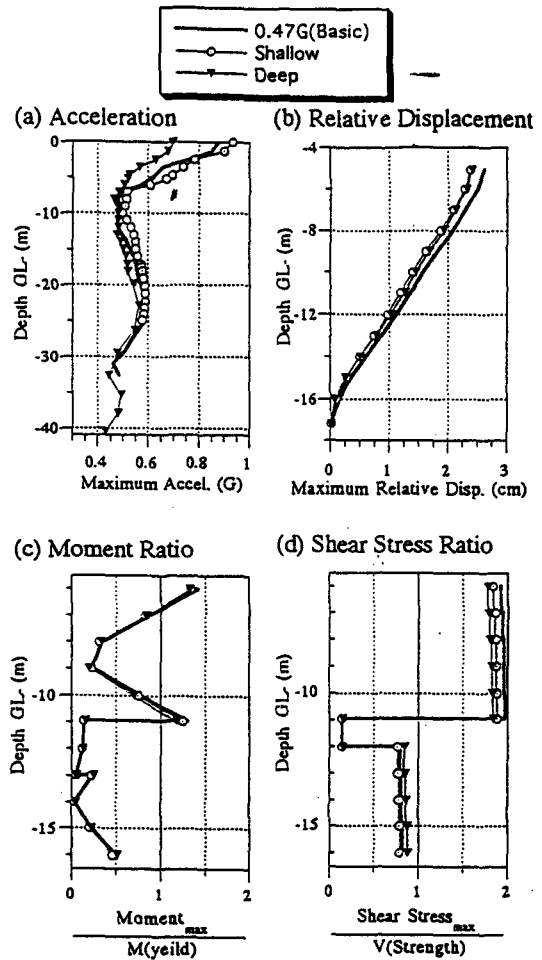
図23 表層地盤の厚さが地盤の加速度、地盤・構造物の相対変位、コンクリート部材の曲げモーメント比、せん断応力比に及ぼす影響⁴⁾

図23 (a), (b) に、3つの層厚に対する中柱の最大加速度、最大相対変位を示す。地表面付近（表層から駅舎上床版位置）の最大加速度は、層厚により異なり、浅い場合（層厚1/2）が最も大きい値を示した。しかし、相対変位には、殆んど差はなかった。

図23 (c), (d) に、3つの地盤厚に対する曲げモーメント比とせん断応力比を比較して示す。曲げモーメント比には殆ど差がないが、せん断応力比には差がみられた。せん断応力比の差は、地表面付近の加速度応答の差に対応しており、このことから、中柱のせん断破壊には、上載土の慣性力

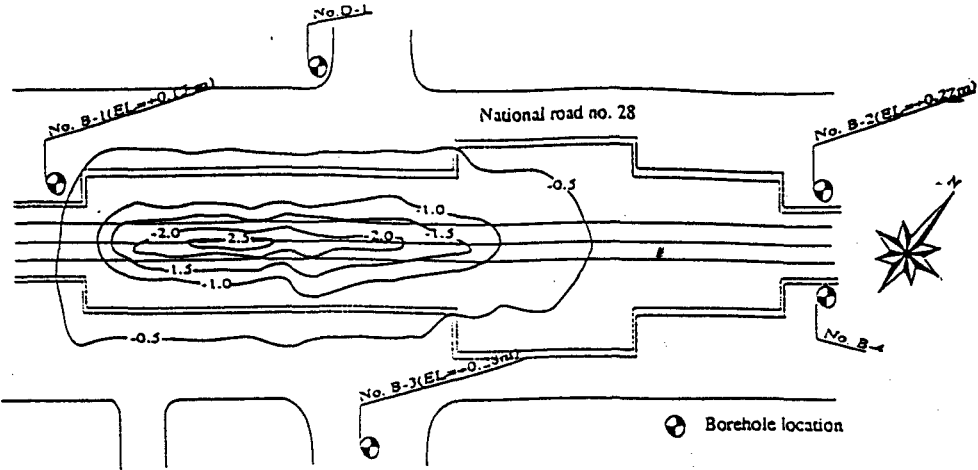
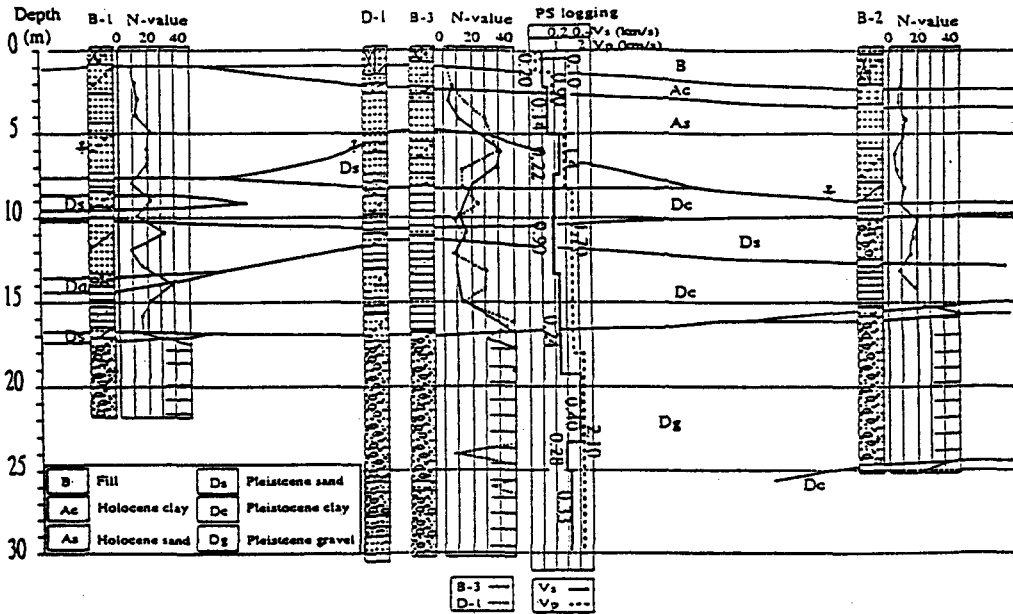
図24 道路の陥没と地盤構造^{9), 10)}

・地盤モデル：図24に大開駅周辺地盤の土質縦断構造、N値、速度構造を示す。周辺地盤は成層構造にモデル化し、大阪層群（深さ44.195m）に工学的な地震基盤があると仮定した⁷⁾。

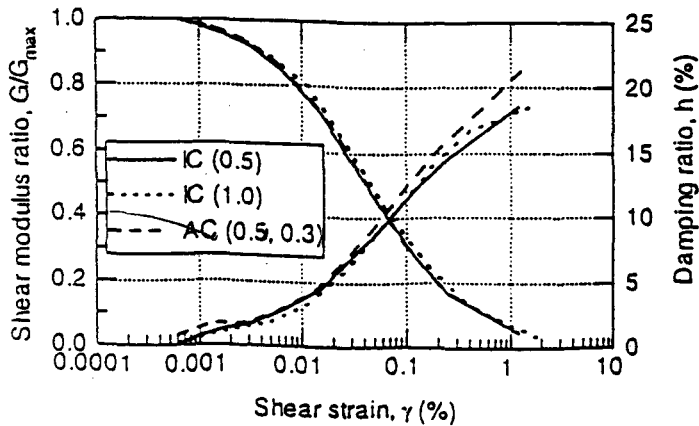
図26 地盤の動的変形特性^{9), 10)}

図25に構造物周辺地盤のFEM解析モデルと地盤物性値を示す。地盤物性のひずみ依存性は、原位置で採取した不攪乱試料（ブロックサンプリング）を用いた中空ねじり試験による動的変形特性試験結果より求めた（図26）。試験条件は、等方圧密化での拘束圧0.5、1.0kgf/cm²、異方圧密化での拘束圧0.5kgf/cm²の3ケースである。せん断剛

性の低下率 (G/G_0) とせん断ひずみとの関係はほぼ同じである。また、拘束圧に応じた低レベルのせん断剛性はそれぞれ、 0.5kgf/cm^2 で 356kgf/cm^2 、 1.0kgf/cm^2 で 585kgf/cm^2 となっている。解析モデル(地盤)の下端は粘性境界、側方は伝達境界とした。

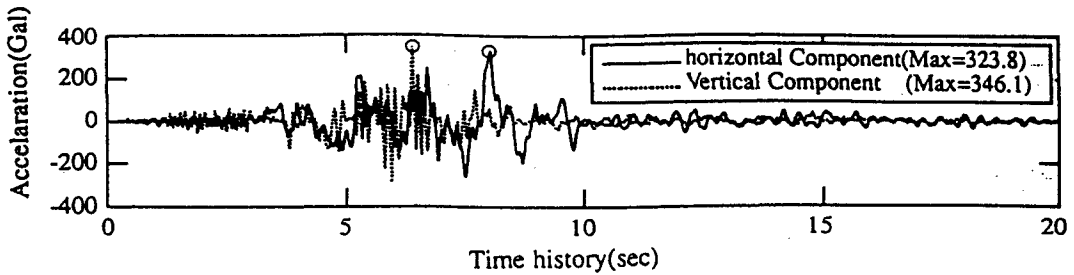
図28 解析用設計基盤における入力地震動 (水平、上下成分)^{9), 10)}

地震基盤での入力地震動は、ポートアイランドの基盤 ($-83\text{m} : V_s=320\text{m/s}$) での観測波形(水平成分、上下成分)を重複反射理論により引き戻し入射波成分に分離したものを採用した(図28)。

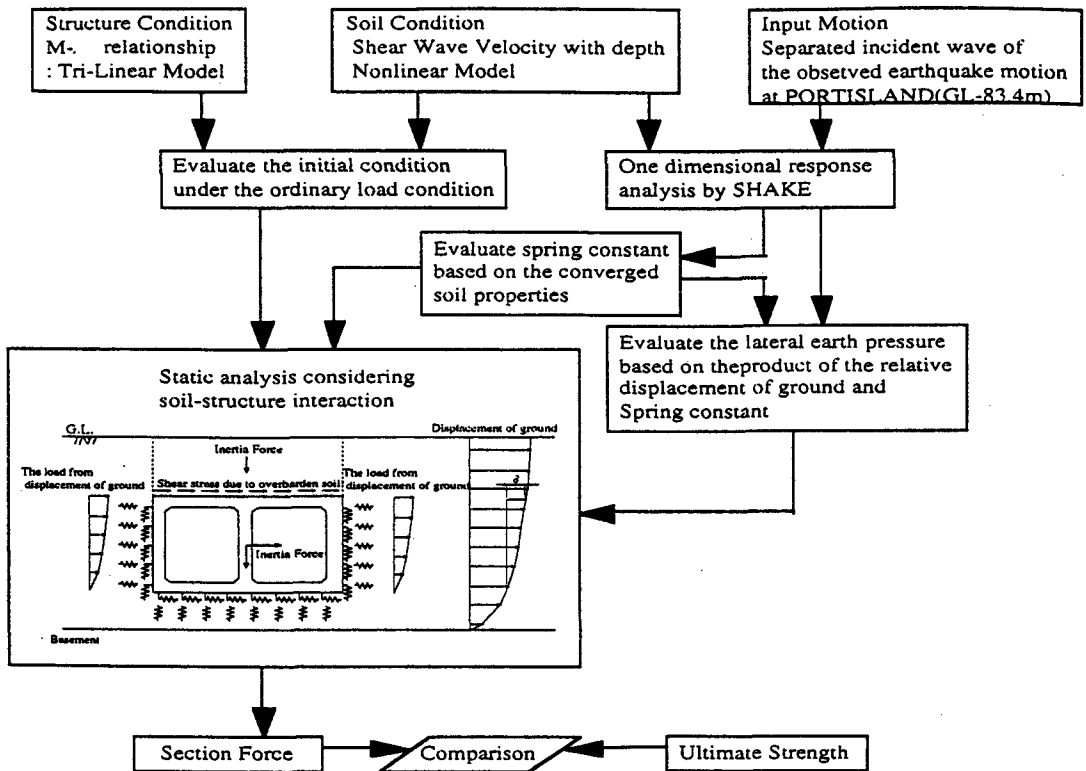
図29 応答変位法の解析フロー (大開駅舎の場合)¹⁰⁾

JR総研が阪神・淡路大震災に伴う鉄道復旧構造物の設計に関する特別仕様に基づいて提案した地盤・構造物の相互作用を考慮した静的解析法⁸⁾に基づいて、構造物モデルに作用する荷重を算定し、各部材の断面力を算定し終局耐力と比較した。この場合、地盤—構造物の相対変位は1次元地盤—構造物応答解析法(SHAKEプログラム)により求め、これをばねを介して構造物モデル側壁に直土圧荷重として作用させた。また、上床版には上載土の地震時慣性力をせん断弾性定数荷重として作用させた。

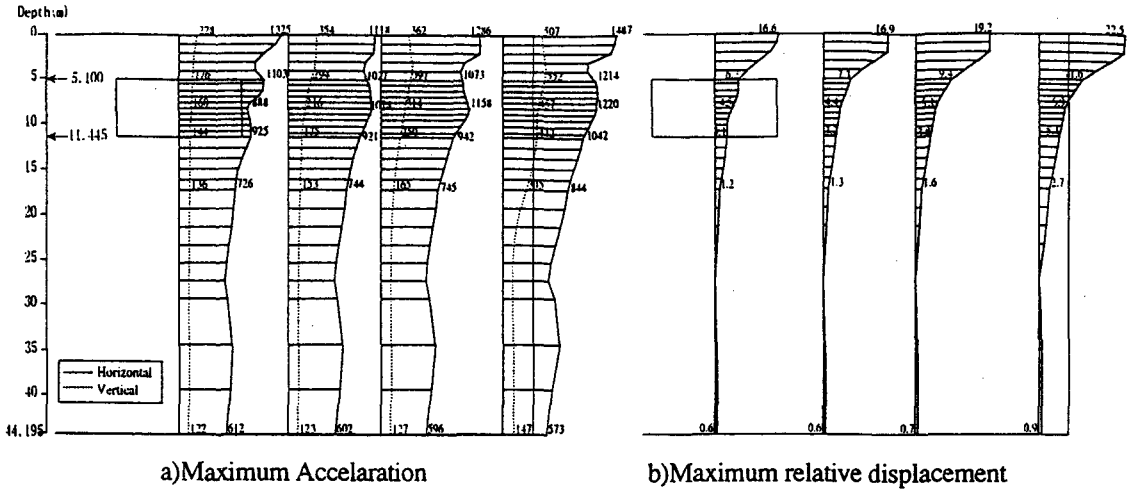
図30 地盤応答の深さ方向の分布 (最大加速度応答と最大相対変位) ^{9), 10)}

図30 (a) に示す。これによると構造物周辺地盤の地表面の最大水平加速度は400gal以上であり、地震被害より推定した気象庁の震度7の帯の値に対応している。これを1次元SHAKEの解析結果と比較すると約1.4倍となった。さらに、図30 (b) に地盤と構造物との最大相対変位の深さ方向の分布を示す。上下床版位置間の相対変位は、4.0cm以下で自由地盤（中心より42.5mの位置）での値の約50%となった。

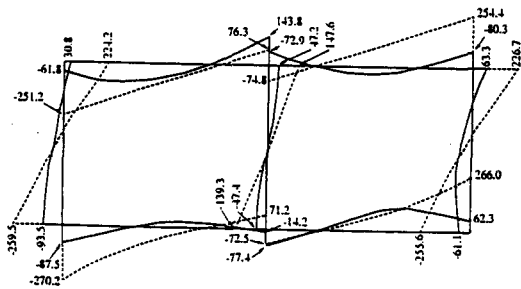
図31 2次元応答解析と応答変位法による曲げモーメントの比較 ^{9), 10)}

ト部材に生ずる最大曲げモーメント (M_r) を比較して図31に示す。2次元解析による値は、応答変位法の値よりかなり大きかった。この差はコンクリート部材のモデル化の違いによるものと考えられる。

かなり大きいですが、これは、コンクリート部材の非線形性を等価線形で考慮しており、破壊時の部材の非線形性を正しく評価していないためと考えられる。

一方、応答変位法による側壁と底版の最大曲げモーメント (M_r) は、極限曲げモーメントとほぼ同じ値を示し、中柱と上床版に生じる曲げモーメントは極限曲げモーメント以上となった。以上の解析結果により、中柱には、せん断破壊時に、極限曲げモーメント以上の曲げモーメントが

生じせん断耐力が不足して破壊に至ったものと推定される。
