1995年阪神・淡路大震災における 放射性同位元素使用施設の被害と対応

A Survey Influence on RI Facilities due to the 1995 Hyogo-ken Nanbu Earthquake

Comprehensive Urban Studies, No.61, 1996, pp.49-61

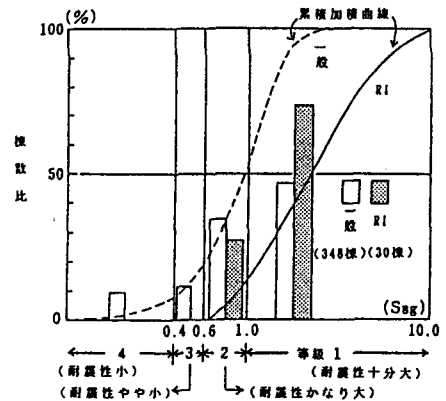
図2 非密封RI建物(RC造)の耐震診断

事実である。筆者（望月）は東京都立アイソトープ総合研究所が1981年から2年にわたり実施した「地震時の放射性同位元素使用施設の安全確保に関する研究」に参加し、この施設の簡易耐震診断を実施した。調査した同上施設は非密封R I取扱事業所であり、そのほとんどはRC・SRC造建物（全体の90%）である。結果を図2に示す²⁾。R I関係建物数は30棟と数は少ないが、一般RC造建物（348棟）との終局耐力係数 S_{Bg} の比較の型で作図した。累積加積曲線みて、おおまかに言えば、0.6G入力（応答）でR I施設は倒壊ゼロ、一般建物のそれは22%以上となる。なお、密封R I施設（建物）は、漏洩防止のため壁厚が非常に大きく、結果として耐震性も非常に高いため、調査では除外した。その様な事実から密封は当然として、非密封R I施設もその目的で築造された建物に限定すれば大きな被害は受けなかった事が理解できる。この強度差が兵庫県南部地震ではそのまま結果として表われたと考えている。放射線施設（建物）の被害でいえば、震度5の強程度でRC造壁にX型のせん断キレツが発生し始めるようであった。ただし、このキレツは軽微であり施設の耐震性に影響を与えるほどの被害レベルではない。以下、特記しない限り震度はJMAスケールによる値とする。震度6の弱程度になると若干の構造被害が発生するようになる。例えば、RC造耐震壁の深部に達するキレツの発生、柱・梁などのフレームにせん断あるいは曲げ型の軽微なキレツの発生などである。震度5の強から6の弱とは一般建物の設計震度であり、かなりの構造被害が発生する地震入力レベルに相当すると考えてよい。

すなわち、震度7が推定される地域にあっても放射性同位元素等の保管・使用を当初から考え設計・施工された施設（建物）で、改修不能なほどの被害を受けた施設は皆無であったとみてよい。というのも非密封施設の建物であっても上記報告の簡易耐震診断の結果、終局耐力係数 S_{Bg} が0.7未満の施設（建物）は皆無であったからでもある（図2参照）。

1968年十勝沖地震以降、我国では建物の耐震診断法が開発され、現在では極めて精密な手法もある。それに比べれば、図2の結果は簡易な手法による（柱のせん断・曲げ破壊の終局強度チェック）といわざるを得ない。この手法では、0.6以上、あえていえば、0.6G以上の耐力は欲しいといわれている。1.0G以上であれば十分と考えられてきた。0.6とは一般の設計震度0.2の3倍（安全率と呼んでもよい）の余力となる。それは建物の応答は基礎入力0.2Gの3倍程度にはなるからという意味である。
